IMIRIM - SP

## DADOS DO VEÍCULO

Nº VISTORIA:  
Nº CHASSI:  
Nº MOTOR:  
PLACA:  
MARCA: AUDI  
MODELO: I/AUDI A1 SPB 125CV

KILOMETRAGEM:  
COR: PRATA  
COMBUSTÍVEL: GASOLINA  
ANO FABRICAÇÃO: 2015  
ANO MODELO: 2016  
SITUAÇÃO CHASSI: [REDACTED]

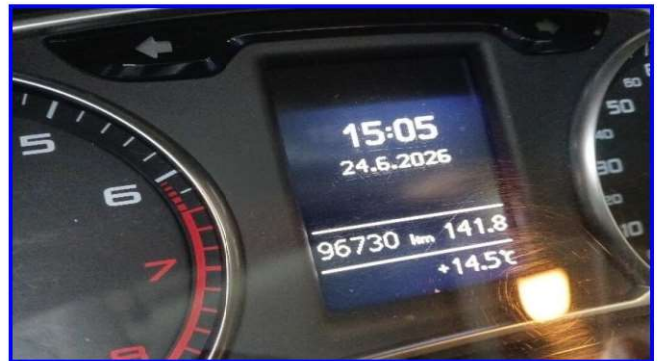
HODÔMETRO KM

Registrado/coletado

03-QUILOMETRAGEM REGISTRADA SOMENTE POR FOTO -A-

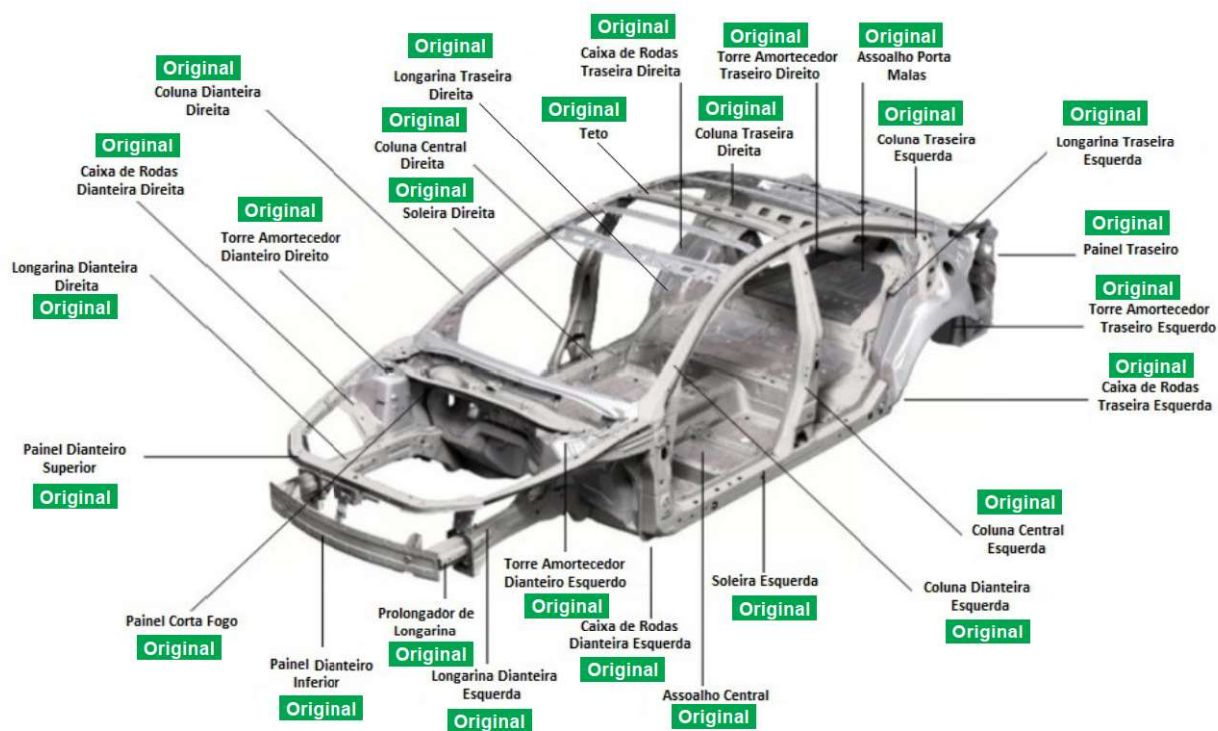
ORIGINALIDADE ESTRUTURAL

☐ 1001 Não possui vestígios aparentes de avarias, cortes e/ou reparos nas partes estruturais da carroçaria.
