## LAUDO DE VISTORIA CAUTELAR

**CHEV/ONIX PLUS 10TAT LTZ/CHEV/ONIX PLUS 10TAT LTZ**  
**2023/ 2024 - BRANCA - ALCOOL/GASOLINA**

**NEXUS CAR PLACE LTDA**

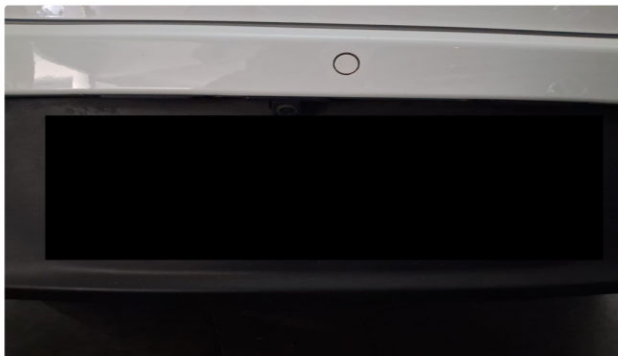
Placas (PIV)

✓ 208 - Sem vestígios de irregularidades.

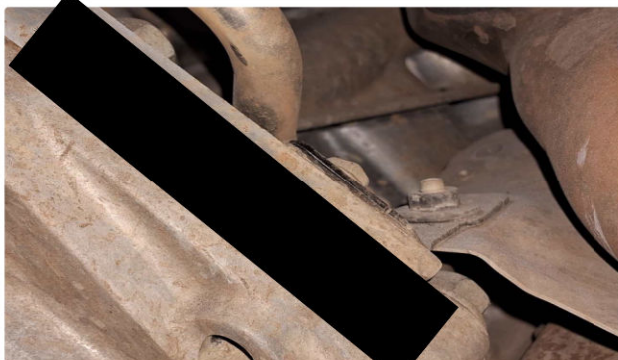
Gravação do Motor

✓ 018 - Gravação identificadora sem vestígios aparentes de adulteração.

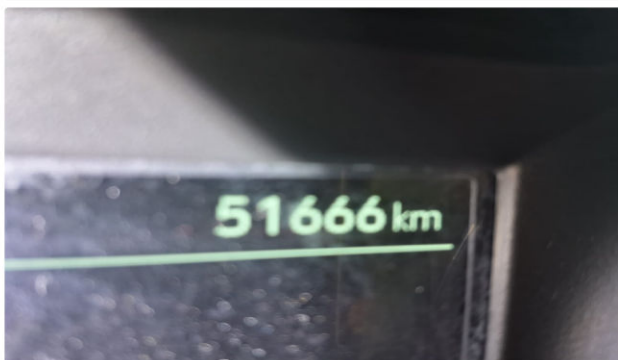
Hodômetro

✓ 249 - Registro fotografado/observado.

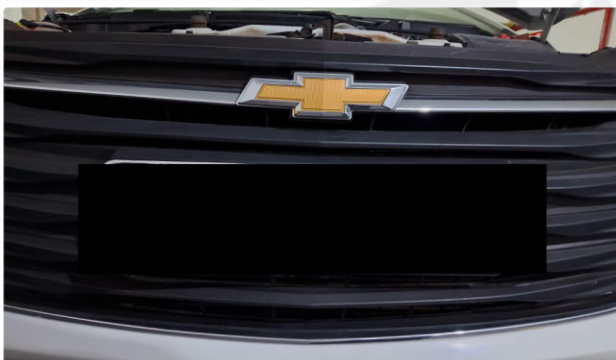
Eta/VIS

✓ 249 - Registro fotografado/observado.
