## SITUAÇÃO GERAL

**APROVADO**

| UNIDADE: | VILA LEOPOLDINA |

| MODELO: | KIA G CARNIVAL EX 3.3 |

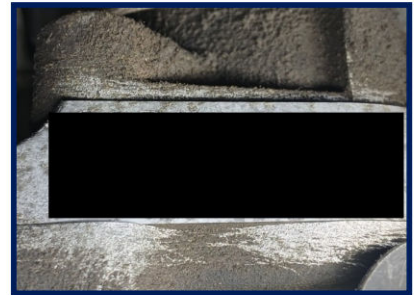
Motor

DENTRO DOS PADRÕES HABITUAIS DO FABRICANTE

É A MESMA QUE CONSTA NA BIN OU CRLV

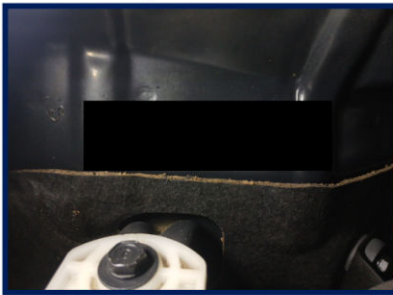
Etiqueta ETA Motor

| ETA MOTOR : | ETA DENTRO DOS PADRÕES / NUMERAÇÃO COINCIDE COM O CHASSI |

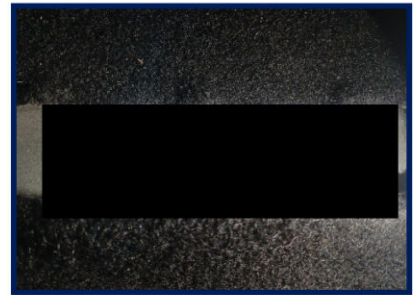
Chassi

DENTRO DOS PADRÕES HABITUAIS DO FABRICANTE

REGIÃO ÍNTEGRA

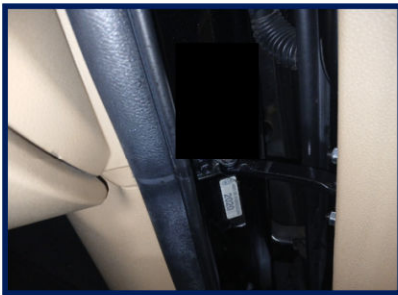
Foto eta coluna

| ETA BATENTE DA PORTA : | ETA DENTRO DOS PADRÕES / NUMERAÇÃO COINCIDE COM O CHASSI |

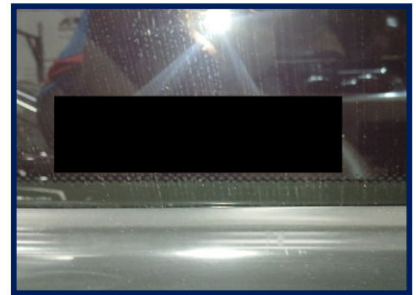
Gravação do vidro

| PARABRISA : | GRAVAÇÃO NÃO ORIGINAL / COINCIDE COM O CHASSI |

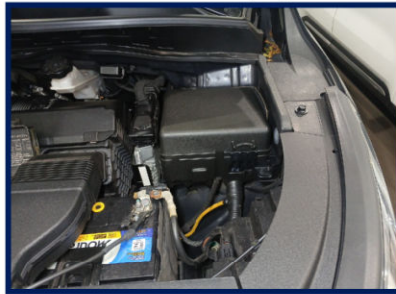
Torre amort diant/esquer

| TORRE DO AMORTECEDOR DIANTEI. ESQ. : | SEM AVARIAS APARENTES |

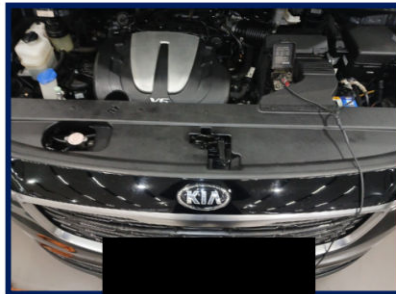
Painel Dianteiro

| PAINEL DIANT. INF./SUP. OU ALMA DO PARACHOQUE: | SEM AVARIAS APARENTES |

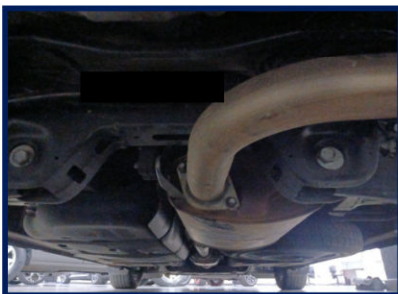
Assoalho Central

| ASSOALHO DO MONOBLOCO (HABITÁCULO, ÁREA VISÍVEL) . : | SEM AVARIAS APARENTES (ÁREA VISÍVEL) |

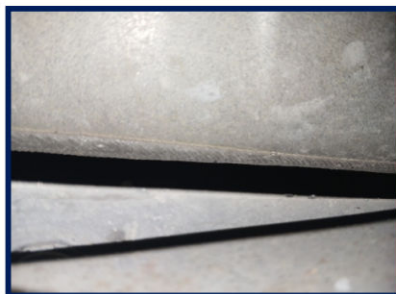
Junção Assoalho/Painel Tras

| PAINEL TRASEIRO . : | SEM AVARIAS APARENTES |

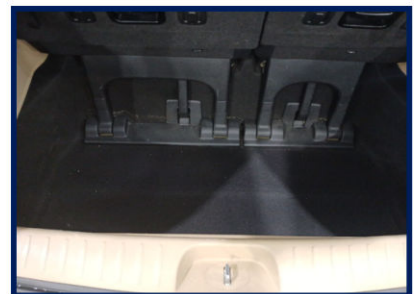
Assoalho Int. Portamalas

| ASSOALHO DO PORTAMALAS / CAÇAMBA . : | SEM AVARIAS APARENTES (ÁREA VISÍVEL) |
