**APROVADO**

## APRESENTAÇÃO

| UNIDADE: | GOIANIA - JARDIM AMERICA |

| MODELO: | RENEGADE 1.8 AUTOM. |

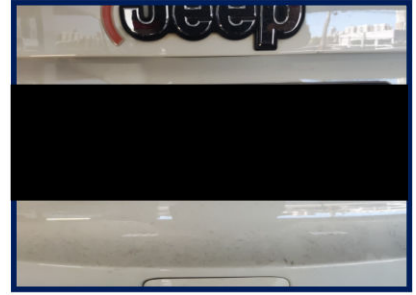
Placa

PLACA DENTROS DOS PADRÕES

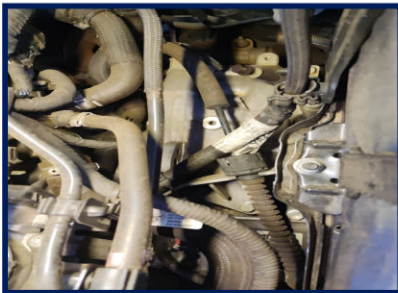
Câmbio

OBSTRUÍDO

NUMERAÇÃO OBSTRUÍDA (ITEM EXCLUÍDO DO PARECER)

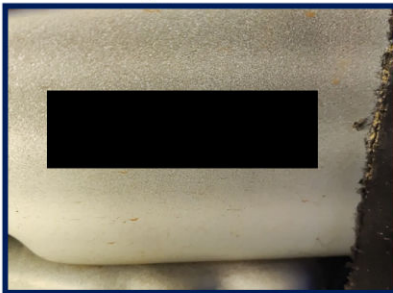
Etiqueta ETA Motor

ETA DENTRO DOS PADRÕES / NUMERAÇÃO COINCIDE COM O CHASSI

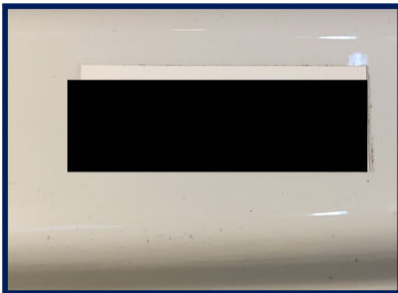
Foto eta coluna

ETA DENTRO DOS PADRÕES / NUMERAÇÃO COINCIDE COM O CHASSI

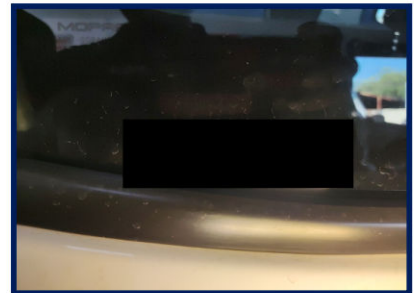
Gravação do vidro

GRAVAÇÃO ORIGINAL / COINCIDE COM O CHASSI

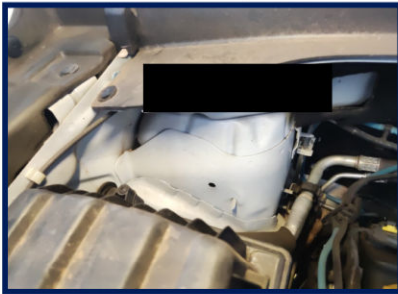
Torre amort diant/direita

| TORRE DO AMORTECEDOR DIANTEI. DIR. : | SEM AVARIAS APARENTES |

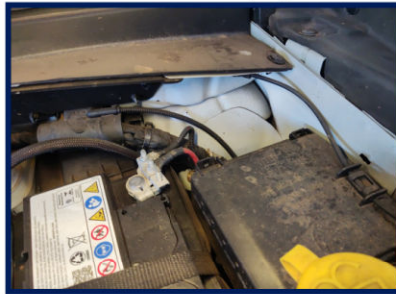
Torre amort diant/esquer

| TORRE DO AMORTECEDOR DIANTEI. ESQ. : | SEM AVARIAS APARENTES |

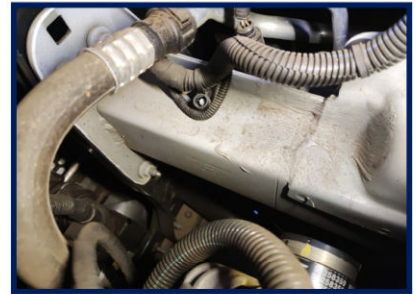
Longarina dianti/direita

| LONGARINA DIANTEI. DIR. : | SEM AVARIAS APARENTES |

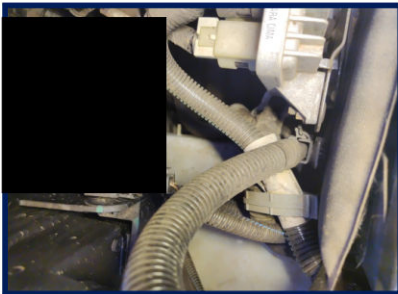
Longarina dianteira/esquerda

| LONGARINA DIANTEI. ESQ. : | SEM AVARIAS APARENTES |

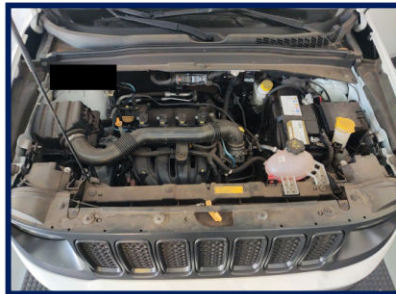
Painel Dianteiro

| PAINEL DIANT. INF./SUP. OU ALMA DO PARACHOQUE: | SEM AVARIAS APARENTES |

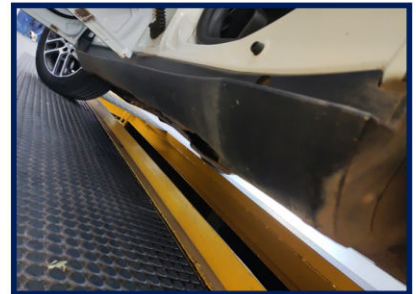
Caixa De Ar Esq

| CAIXA DE AR ESQUERDA . : | SEM AVARIAS APARENTES |

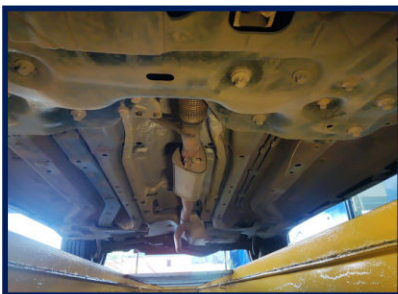
Assoalho Central

| ASSOALHO DO MONOBLOCO (HABITÁCULO, ÁREA VISÍVEL) . : | SEM AVARIAS APARENTES (ÁREA VISÍVEL) |

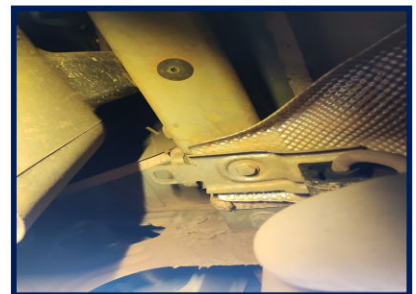
Longarina traseira/esquerda

| LONGARINA TRASEI. ESQ. : | SEM AVARIAS APARENTES |

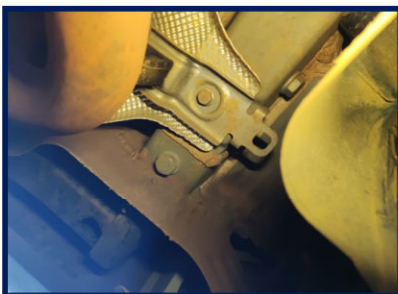
Longarina traseira/direita

| LONGARINA TRASEI. DIR. : | SEM AVARIAS APARENTES |

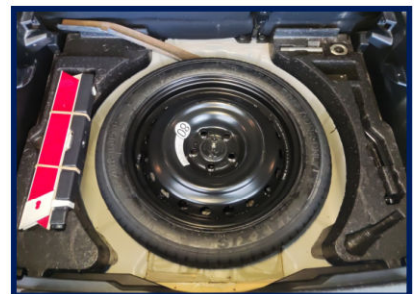
Assoalho Int. Portamalas

| ASSOALHO DO PORTAMALAS / CAÇAMBA . : | SEM AVARIAS APARENTES (ÁREA VISÍVEL) |

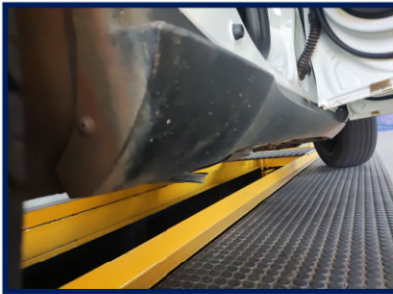
CAIXA DE AR DIR.

| CAIXA DE AR DIREITA . : | SEM AVARIAS APARENTES |
