## LAUDO DE VISTORIA CAUTELAR

**I/VOLVO/XC90 T8 MOMENTUM**

**2020/ 2021 - AZUL - GASOLINA/ELETRICO**

**CASTELO MOTORS**

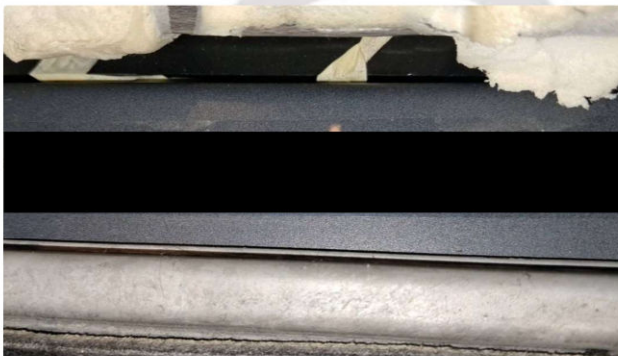
Gravação do Chassi

✓ 018 - Gravação identificadora sem vestígios aparentes de adulteração.

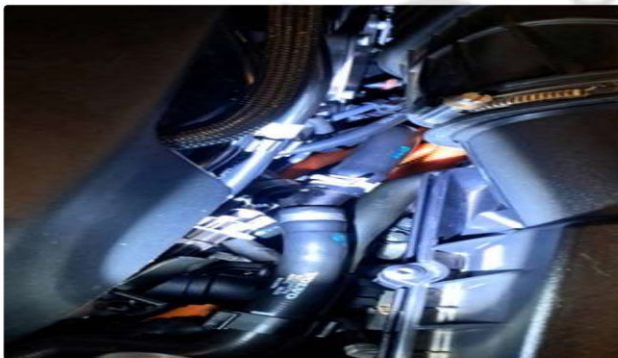
Gravação do Câmbio

✓ - 066.1 Gravação identificadora obstruída/sem acesso

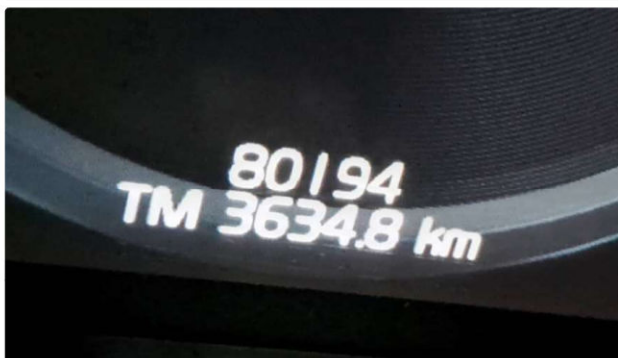
Hodômetro

✓ 249 - Registro fotografado/observado.

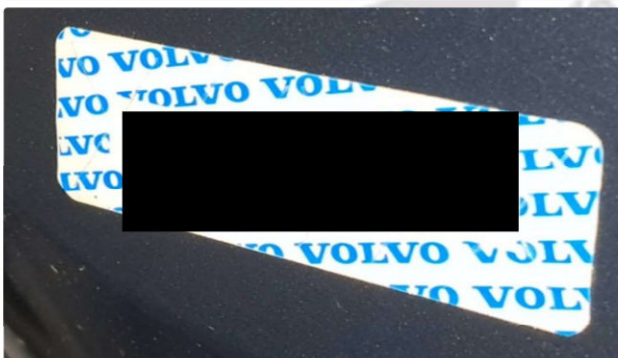
Eta/VIS

✓ 249 - Registro fotografado/observado.

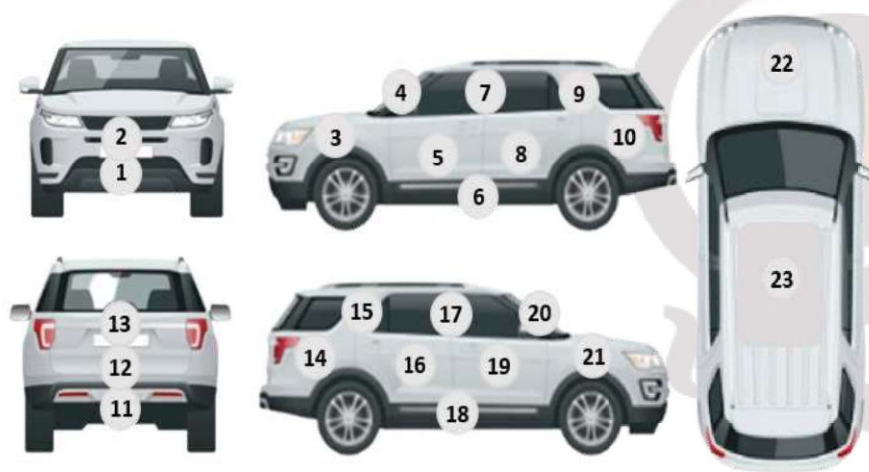
| 1 - Envolvente/para choque dianteiro | Original |
| 2 - Painel frontal | Original |
| 3 - Para lama dianteiro esquerdo | Original |
| 4 - Coluna dianteira esquerda | Original |
| 5 - Porta dianteira esquerda | Original |
| 6 - Caixa de ar/soleira esquerda | Original |
| 7 - Coluna média/central esquerda | Original |
| 8 - Porta traseira esquerda | Original |
| 9 - Coluna traseira esquerda | Original |
| 10 - Para lama/folha lateral traseira esquerda | Original |
| 11 - Envolvente/para choque traseiro/painel traseiro | Original |
| 12 - Painel traseiro | Original |
| 13 - Capô/tampa do porta malas/caçamba | Original |
| 14 - Para lama/folha lateral traseira direita | Original |
| 15 - Coluna traseira direita | Original |
| 16 - Porta traseira direita | Original |
| 17 - Coluna média/central direita | Original |
| 18 - Caixa de ar/soleira direita | Original |
| 19 - Porta dianteira direita | Original |
| 20 - Coluna dianteira direita | Original |
| 21 - Para lama dianteiro direito | Original |
| 22 - Capô/tampa do compartimento do motor | Original |
| 23 - Teto/Painel traseiro | Original |

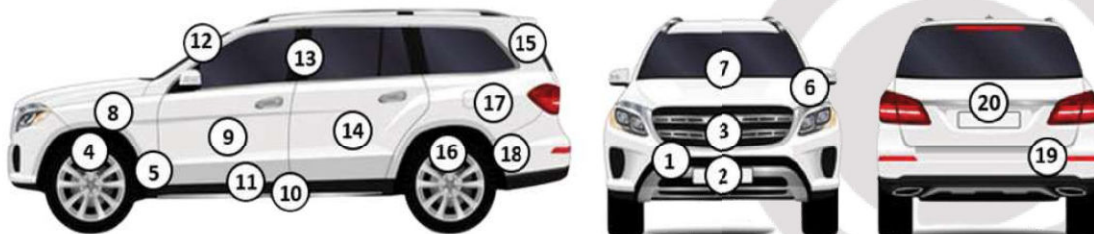
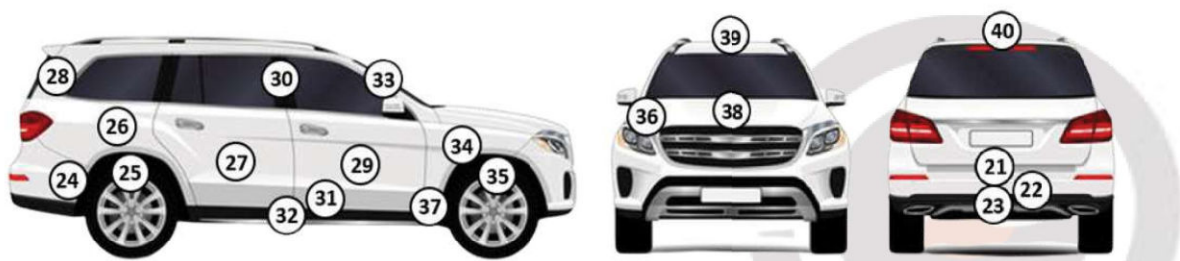
| 1 - Envolvente/para choque dianteiro | Original |
| 2 - Alma para choque dianteiro/painel front inferior/crashbox | Original |
| 3 - Painel frontal superior | Original |
| 4 - Longarina dianteira inferior/superior esquerda | Original |
| 5 - Caixa de roda dianteira esquerda | Original |
| 6 - Torre do amortecedor dianteiro esquerdo | Original |
| 7 - Painel corta fogo | Original |
| 8 - Para lama/folha lateral dianteira esquerda | Original |
| 9 - Porta dianteira esquerda | Original |
| 10 - Caixa de ar/soleira esquerda | Original |
| 11 - Assoalho do habitáculo lado esquerdo | Original |
| 12 - Coluna dianteira esquerda | Original |
| 13 - Coluna média/central esquerda | Original |
| 14 - Porta traseira esquerda | Original |
| 15 - Coluna traseira esquerda | Original |
| 16 - Caixa de roda traseira esquerda | Original |
| 17 - Folha lateral traseira esquerda | Original |
| 18 - Longarina traseira esquerda | Original |
| 19 - Envolvente/para choque traseiro | Original |
| 20 - Capô/tampa do porta malas/caçamba/painel traseiro | Original |

| 21 - Painel traseiro | Original |
| 22 - Alma do para choque traseiro | Original |
| 23 - Assoalho do porta malas/caçamba | Original |
| 24 - Longarina traseira direita | Original |
| 25 - Caixa de roda traseira direita | Original |
| 26 - Folha lateral traseira direita | Original |
| 27 - Porta traseira direita | Original |
| 28 - Coluna traseira direita | Original |
| 29 - Porta dianteira direita | Original |
| 30 - Coluna média/central direita | Original |
| 31 - Assoalho do habitáculo lado direito | Original |
| 32 - Caixa de ar/soleira direita | Original |
| 33 - Coluna dianteira direita | Original |
| 34 - Para lama/folha lateral dianteira direita | Original |
| 35 - Caixa de roda dianteira direita | Original |
| 36 - Torre do amortecedor dianteiro direito | Original |
| 37 - longarina dianteira inferior/superior direita | Original |
| 38 - Capô/tampa do compartimento do motor | Original |
| 39 - Folha do teto/painel traseiro | Original |
| 40 - Estrutura do teto | Original |
