## SITUAÇÃO GERAL

APROVADO

## APRESENTAÇÃO

| MODELO: | DISC SPT D200 SE RD7L |

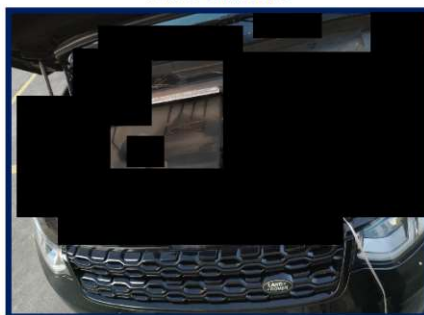
Painel Dianteiro

| PAINEL DIANT. INF./SUP. OU ALMA DO PARACHOQUE: | SEM AVARIAS APARENTES |

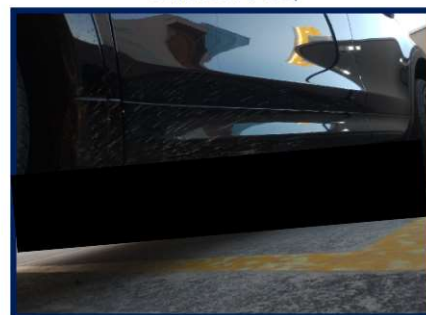
Caixa De Ar Esq

| CAIXA DE AR ESQUERDA. : | SEM AVARIAS APARENTES |

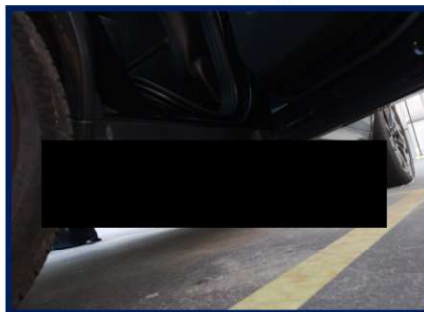
CAIXA DE AR DIR.

| CAIXA DE AR DIREITA. : | SEM AVARIAS APARENTES |
