**LAUDO DE VISTORIA CAUTELAR**

**CITROEN/CITROEN/C3 GLX 14 FLEX**  
**2010/ 2011 - Prata - Alcool / Gasolina**

**GRIFTE MULTIMARCAS VEICULOS E IMOVEIS LTDA**

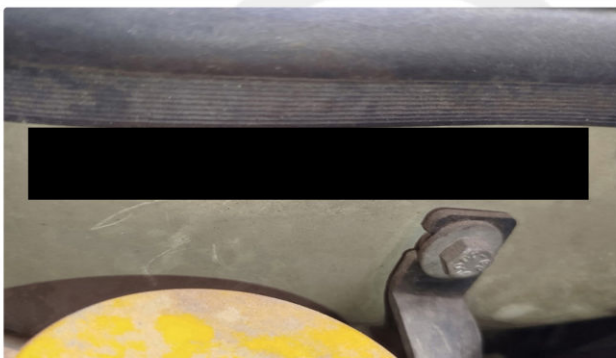
Gravação do Chassi

✓ 018 - Gravação identificadora sem vestígios aparentes de adulteração.

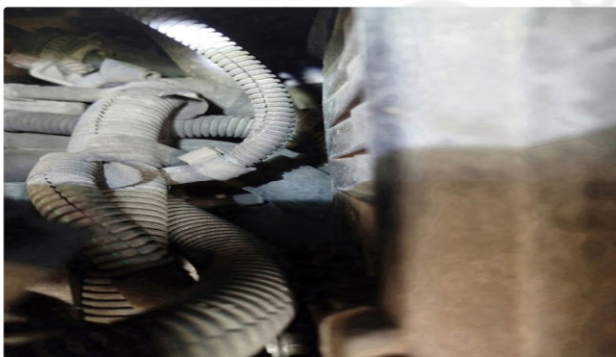
Gravação do Câmbio

✓ 018 - Gravação identificadora sem vestígios aparentes de adulteração.

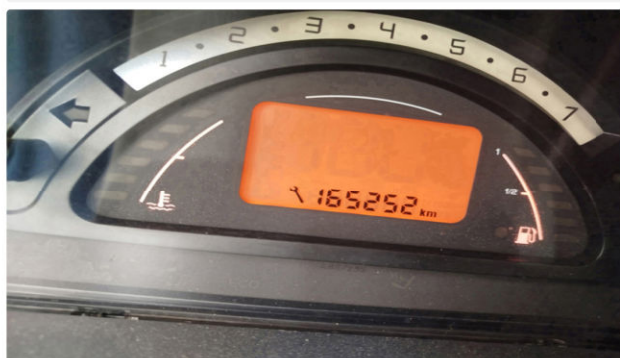
Hodômetro

✓ 249 - Registro fotografado/observado.

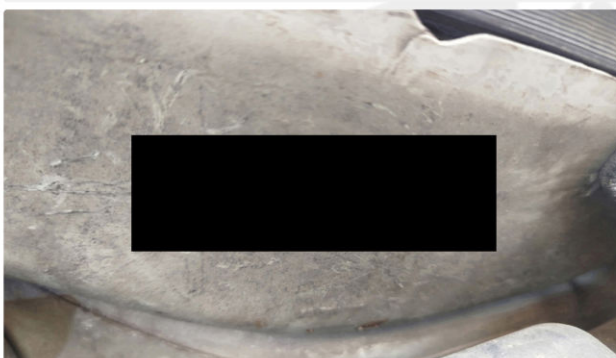
Eta/VIS

✓ 249 - Registro fotografado/observado.

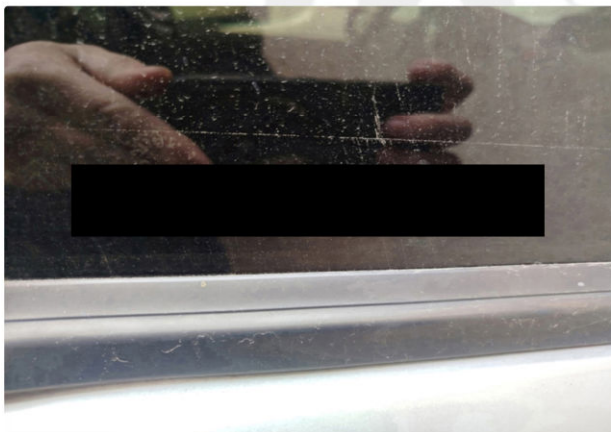
Gravação do VIS no vidro

✓ 128 - Não original
