## SITUAÇÃO GERAL

**APROVADO**

## DADOS GERAIS

| MODELO: | LR EVOQUE P250FF SE RD |

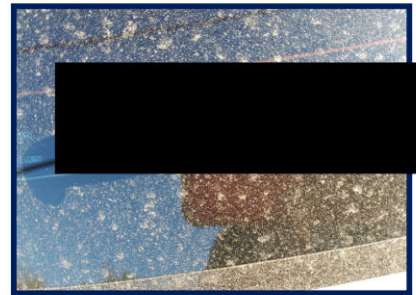
Gravação do vidro

GRAVAÇÃO NÃO ORIGINAL / COINCIDE COM O CHASSI

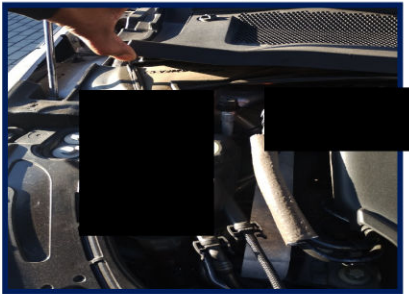
Torre amort diant/direita

| TORRE DO AMORTECEDOR DIANTEI. DIR. : | SEM AVARIAS APARENTES |

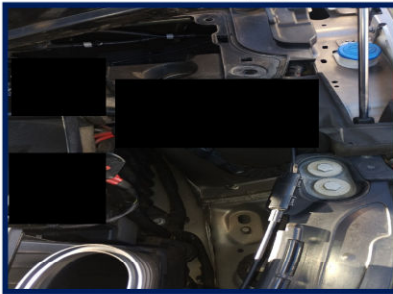
Torre amort diant/esquer

| TORRE DO AMORTECEDOR DIANTEI. ESQ. : | SEM AVARIAS APARENTES |

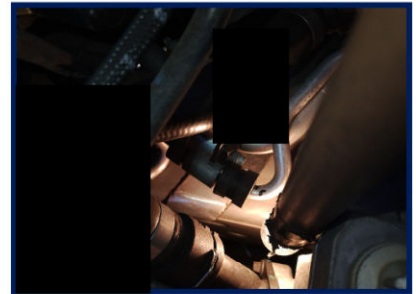
Longarina dianti/direita

| LONGARINA DIANTEI. DIR. : | SEM AVARIAS APARENTES |

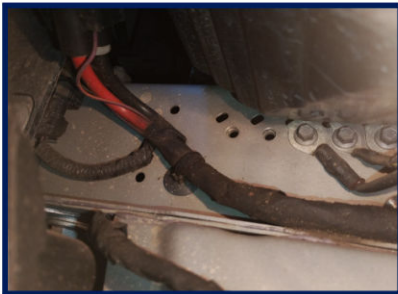
Longarina dianteira/esquerda

| LONGARINA DIANTEI. ESQ. : | SEM AVARIAS APARENTES |

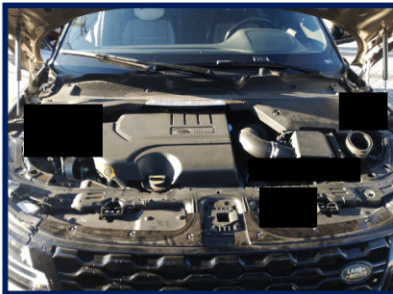
Painel Dianteiro

| PAINEL DIANT. INF./SUP. OU ALMA DO PARACHOQUE: | SEM AVARIAS APARENTES |

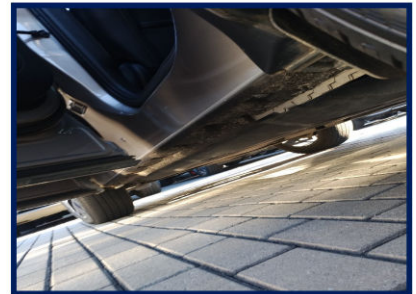
Caixa De Ar Esq

| CAIXA DE AR ESQUERDA . : | SEM AVARIAS APARENTES |

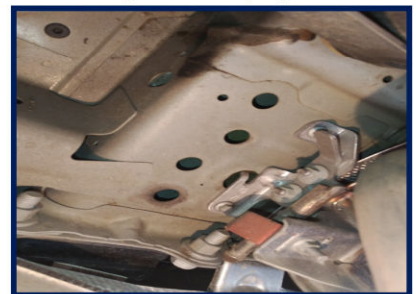
Longarina traseira/esquerda

| LONGARINA TRASEI. ESQ. : | SEM AVARIAS APARENTES |

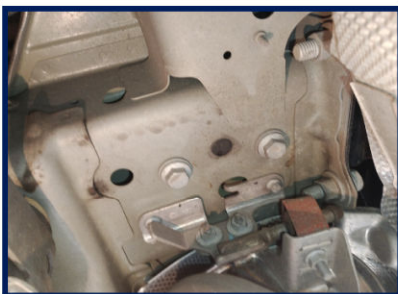
Longarina traseira/direita

| LONGARINA TRASEI. DIR. : | SEM AVARIAS APARENTES |

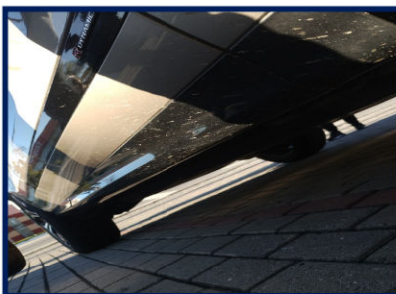
CAIXA DE AR DIR.

| CAIXA DE AR DIREITA . : | SEM AVARIAS APARENTES |
