## LAUDO DE PERÍCIA CAUTELAR

**PORSCHE/911 TURBO****2022/ 2022 - Verde - Gasolina**

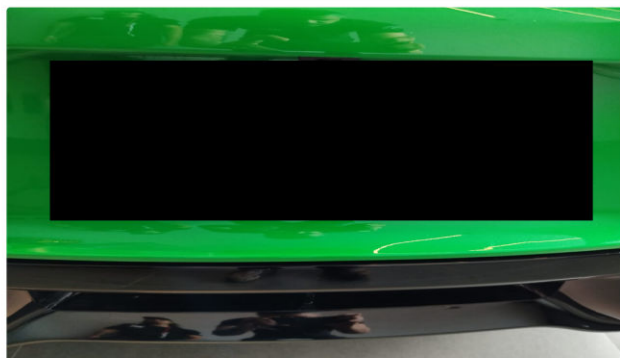
Placas (PIV)

✓ 208 - Sem vestígios de irregularidades.

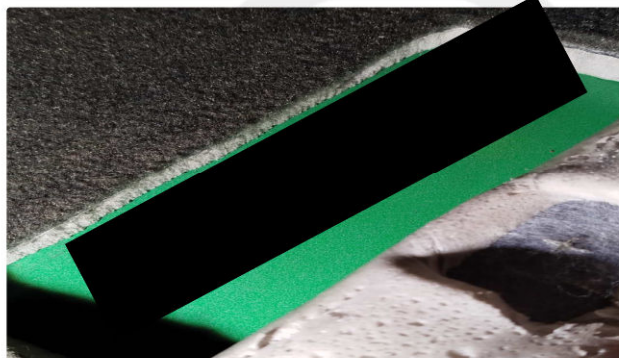
Gravação do Chassi

✓ 018 - Gravação identificadora sem vestígios aparentes de adulteração.

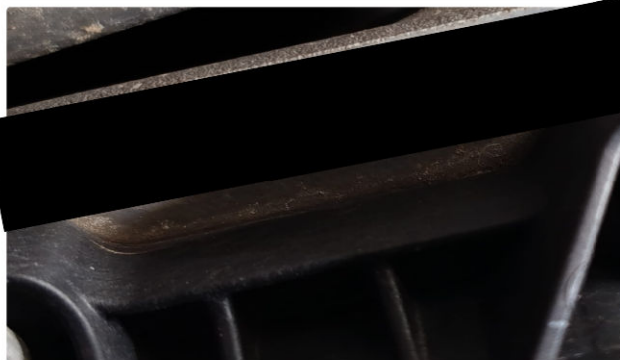
Gravação do Motor

✓ 048 - Gravação identificadora confere com os registros dos bancos de dados oficiais.  
✓ 018 - Gravação identificadora sem vestígios aparentes de adulteração.

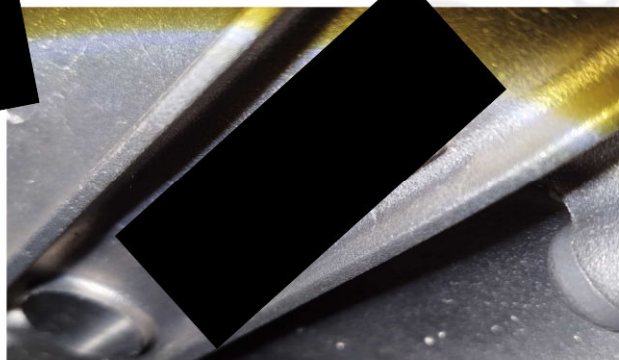
Gravação do Câmbio

✓ 048 - Gravação identificadora confere com os registros dos bancos de dados oficiais.  
✓ 018 - Gravação identificadora sem vestígios aparentes de adulteração.

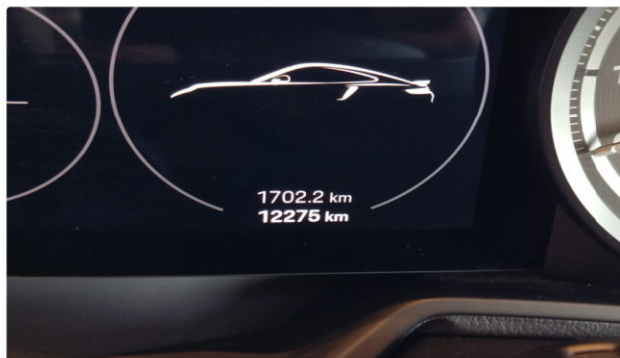
Hodômetro

✓ 249 - Registro fotografado/observado.

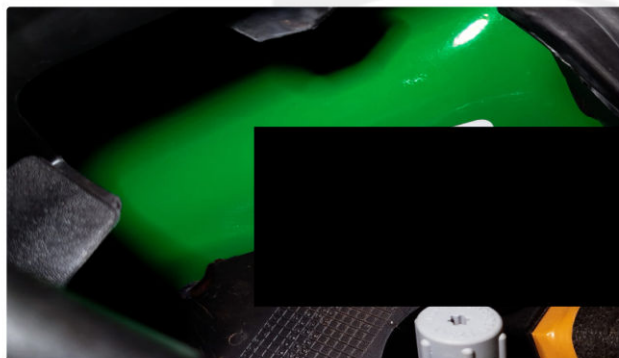
Eta/VIS

✓ 249 - Registro fotografado/observado.

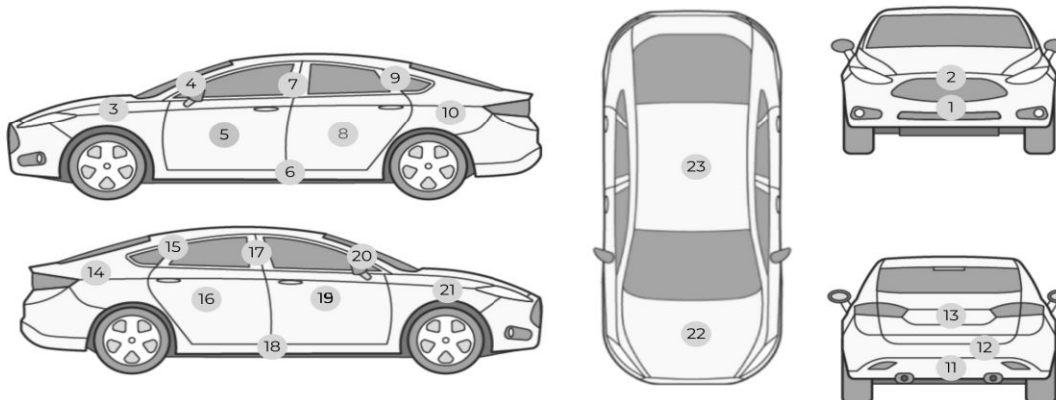
## AVALIAÇÃO DE PINTURA

| 1 - Envolvente/para choque dianteiro | Impedido de análise |
| 3 - Para lama dianteiro esquerdo | Impedido de análise |

☒ Faz necessário informar que no ato da perícia o veículo apresentou película PPF em toda a carroceria.

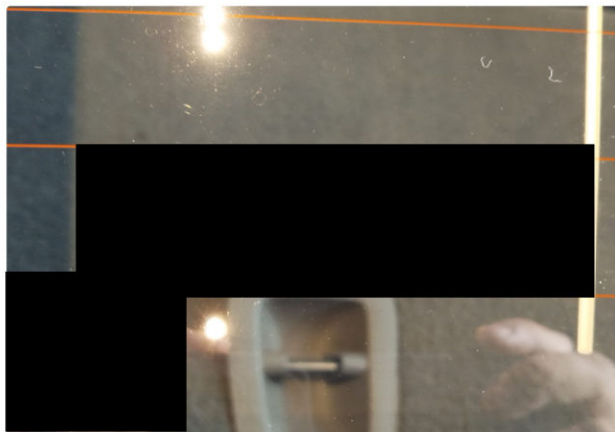
Gravação do VIS no vidro

✓ 089 - Gravação identificadora original/conforme os padrões do fabricante.
