## DADOS GERAIS

NO. LAUDO: [REDACTED]  
DATA DE VISTORIA: 28/02/2026 08:18  
UNIDADE: GOIANIA - JARDIM AMERICA  
PRESTADOR DE SERVIÇO: [REDACTED]  
CNPJ: [REDACTED]  
CLIENTE CONTRATANTE: [REDACTED]

## DADOS GERAIS DO VEÍCULO

MARCA: KIA MOTORS  
MODELO: STONIC MHEV SX  
COR: CINZA  
ANO FABRICAÇÃO: 2021  
ANO MODELO: 2022  
PLACA: [REDACTED]  
RENAVAM: [REDACTED]  
KM: 32884  
COMBUSTÍVEL: GASOLINA/ELETRICO

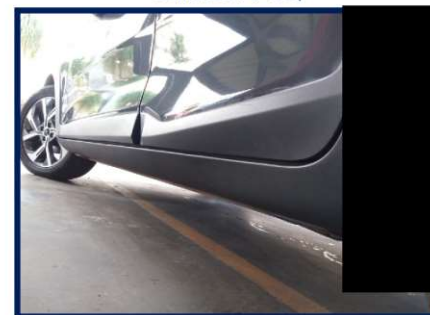
Caixa De Ar Esq

| CAIXA DE AR ESQUERDA . : | SEM AVARIAS APARENTES |

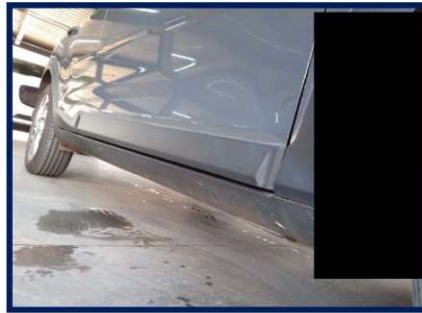
CAIXA DE AR DIR.

| CAIXA DE AR DIREITA . : | SEM AVARIAS APARENTES |
