**DADOS GERAIS:**

CLIENTE: GIL CAR

UNIDADE: VISÃO TOTAL BARRA DA TIJUCA

MODELO/VERSÃO: CAOACHERY/TIGGO8 16TA/

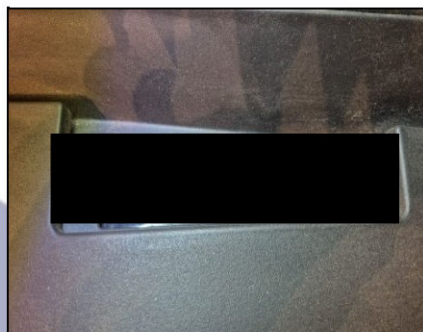
CHASSI

310-Numeração é a mesma que consta cadastrada no bin

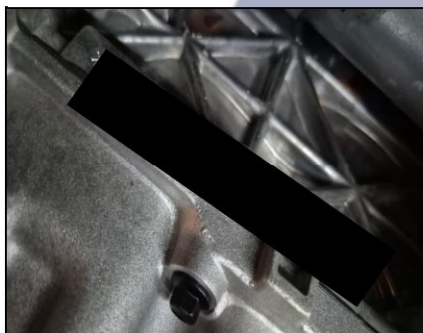
MOTOR

217-Numeração registrada na bin, coincide c/ a numeração que consta no motor.
