## DADOS DO VEÍCULO

N° VISTORIA:  
N° CHASSI:  
N° MOTOR:  
PLACA:  
MARCA: HYUNDAI  
MODELO: HYUNDAI CRETA 20A PRESTI

## SITUAÇÃO GERAL

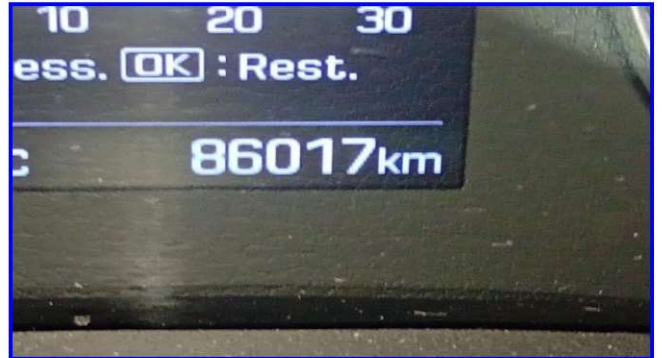
HODÔMETRO KM

03-QUILOMETRAGEM REGISTRADA SOMENTE POR FOTO -A-

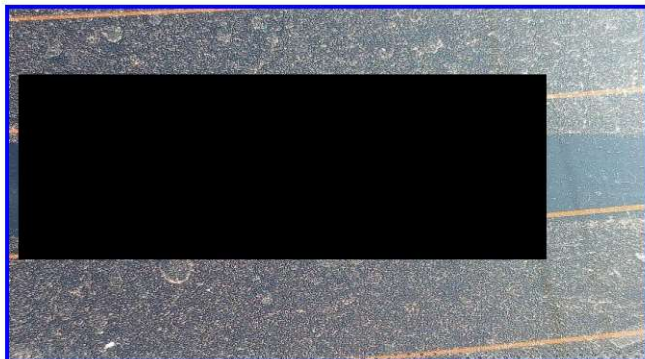
GRAVAÇÃO DOS VIDROS

Dentro dos padrões / Original

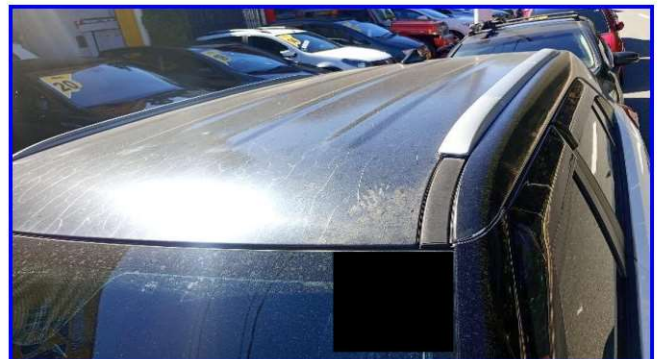
- TETO ENVELOPADO (EXCLUIDO DE PARECER)

! 02-ORIGINAL/COM OBSERVAÇÃO-AR-
