## DADOS DO VEÍCULO

Nº VISTORIA:  
Nº CHASSI:  
Nº MOTOR:  
PLACA:  
MARCA: HYUNDAI  
MODELO: HYUNDAI HB20 16A  
PREM

## SITUAÇÃO GERAL

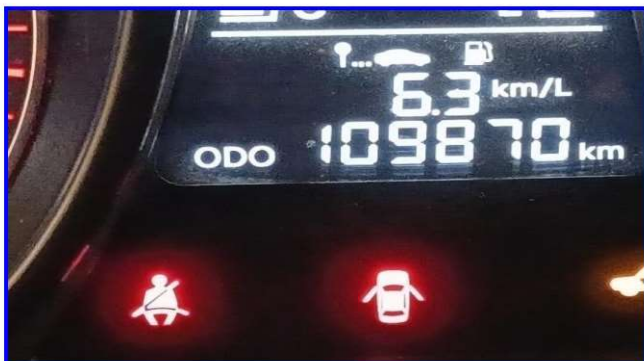
HODÔMETRO KM

03-QUILOMETRAGEM REGISTRADA SOMENTE POR FOTO -A-

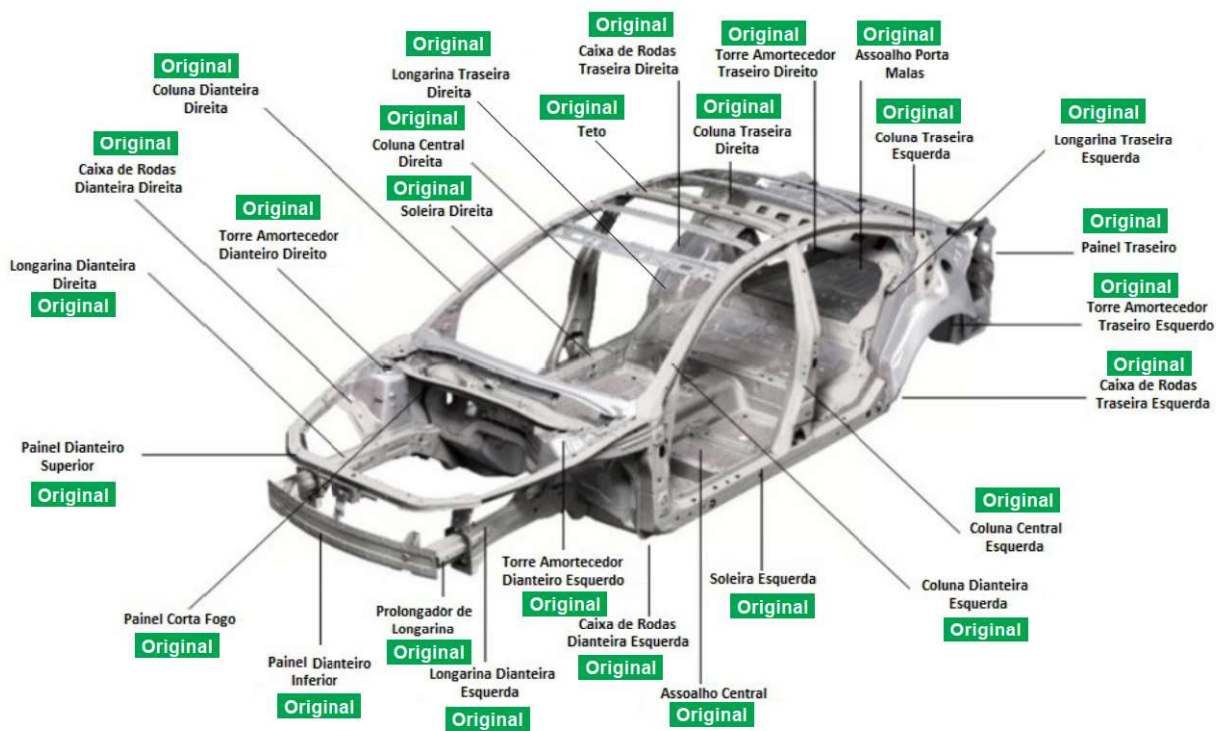
### ORIGINALIDADE ESTRUTURAL

☐ 1001 Não possui vestígios aparentes de avarias, cortes e/ou reparos nas partes estruturais da carroçaria.
