## SITUAÇÃO GERAL

APROVADO

## DADOS GERAIS DO VEÍCULO

| MODELO: | BMW X3 XDRIVE30E |

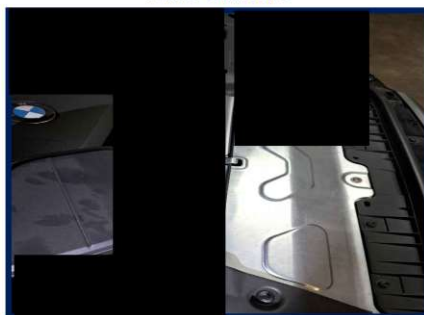
Painel Dianteiro

| PAINEL DIANT. INF./SUP. OU ALMA DO PARACHOQUE: | SEM AVARIAS APARENTES |

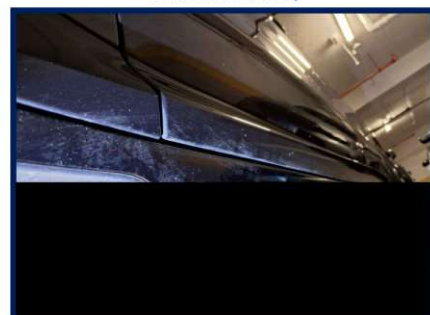
Caixa De Ar Esq

| CAIXA DE AR ESQUERDA . : | SEM AVARIAS APARENTES |

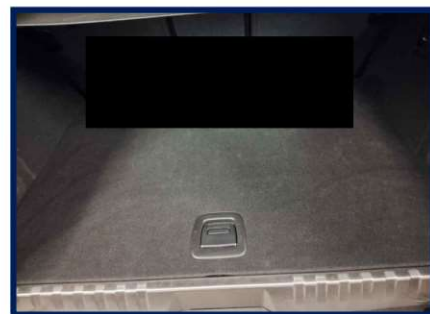
Assoalho Int. Portamalas

| ASSOALHO DO PORTAMALAS / CAÇAMBA . : | SEM AVARIAS APARENTES (ÁREA VISÍVEL) |
