## SITUAÇÃO GERAL

APROVADO

## DADOS GERAIS

MARCA: BMW  
MODELO: X4 M40i  
COR: PRETA  
ANO FABRICAÇÃO: 2022  
ANO MODELO: 2023  
PLACA: [REDACTED]  
RENAVAM: [REDACTED]  
KM: 36969  
COMBUSTÍVEL: GASOLINA

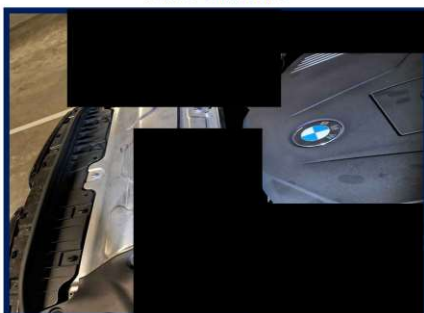
Painel Dianteiro

| PAINEL DIANT. INF./SUP. OU ALMA DO PARACHOQUE: | SEM AVARIAS APARENTES |

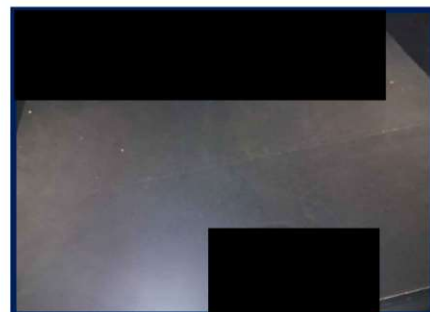
Assoalho Int. Portamalas

| ASSOALHO DO PORTAMALAS / CAÇAMBA . : | SEM AVARIAS APARENTES (ÁREA VISÍVEL) |

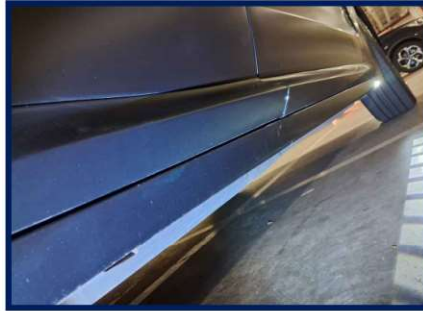
CAIXA DE AR DIR.

| CAIXA DE AR DIREITA. : | SEM AVARIAS APARENTES |
