## SITUAÇÃO GERAL

APROVADO

## DADOS GERAIS

| MODELO: | M.BENZ GLC2504MATIC |

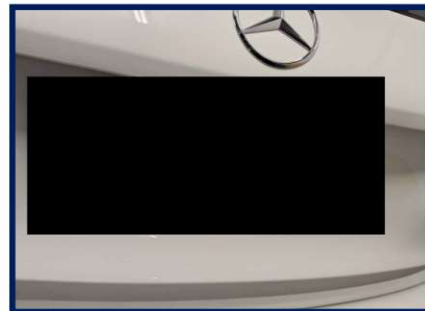
Placa

PLACA DENTROS DOS PADRÕES

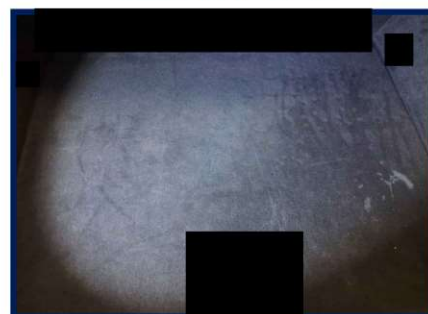
Assoalho Int. Portamalas

| ASSOALHO DO PORTAMALAS / CAÇAMBA . : | SEM AVARIAS APARENTES (ÁREA VISÍVEL) |

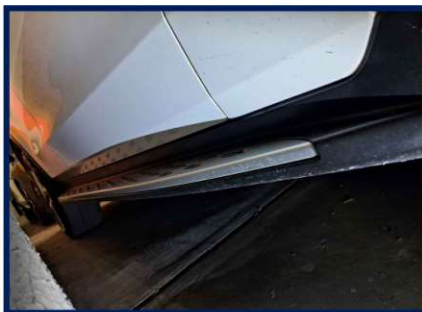
CAIXA DE AR DIR.

| CAIXA DE AR DIREITA . : | SEM AVARIAS APARENTES |
