MODELO DO VEÍCULO: XC90 T6 INSCRIPT

**VISTORIA  
CERTICAR**

MARCA: VOLVO  
MODELO: XC90 T6 INSCRIPT  
COR: CINZA  
ANO FABRICAÇÃO: 2017  
ANO MODELO: 2018  
PLACA: [REDACTED]  
RENAVAM: [REDACTED]  
KM: 58807  
COMBUSTÍVEL: GASOLINA

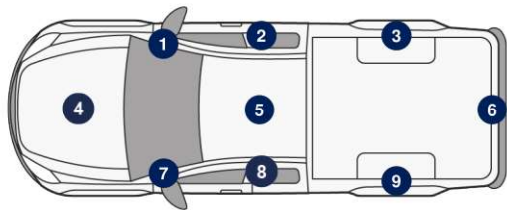
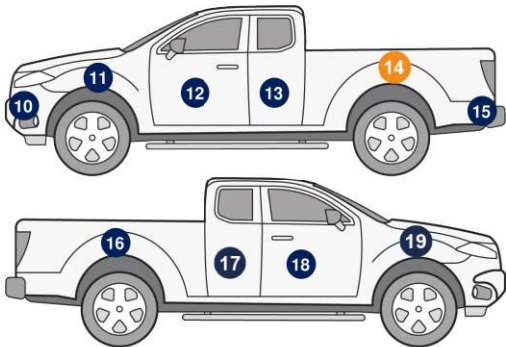
| 14 - LATERAL TRASEIRA ESQUERDA: | PINTURA EM BOAS CONDIÇÕES COM RETOQUE |

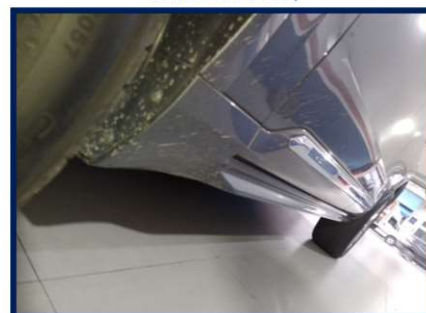
Caixa De Ar Esq

| CAIXA DE AR ESQUERDA. : | SEM AVARIAS APARENTES |

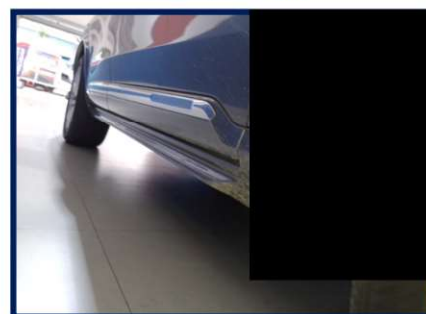
CAIXA DE AR DIR.

| CAIXA DE AR DIREITA. : | SEM AVARIAS APARENTES |

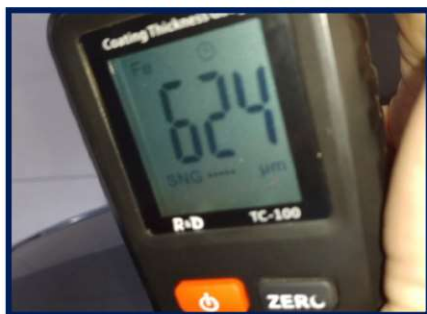
FOLHA LAT ESQUERDA

| FOLHA LAT. TRASEI. ESQ. : | SEM AVARIAS APARENTES |
