APROVADO

| DATA DE VISTORIA: | 28/07/2026 12:46 |
| UNIDADE: | VILA CARRÃO |

| MODELO: | I/VOLVO XC90 T8 ULTIMATE |

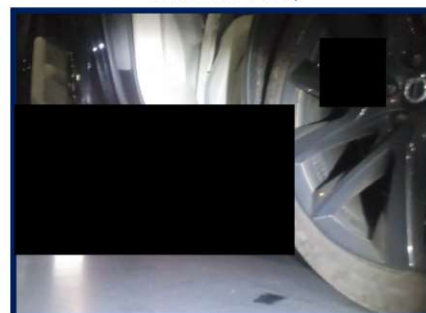
Caixa De Ar Esq

| CAIXA DE AR ESQUERDA . : | SEM AVARIAS APARENTES |

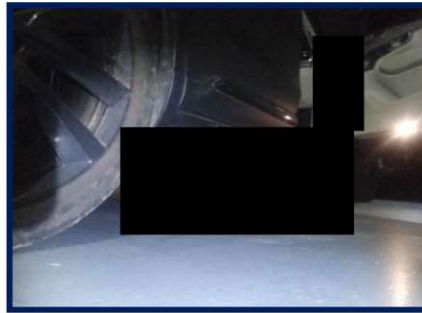
CAIXA DE AR DIR.

| CAIXA DE AR DIREITA . : | SEM AVARIAS APARENTES |
