## SITUAÇÃO GERAL

APROVADO

## DADOS GERAIS

MARCA: VOLKSWAGEN  
MODELO: POLO TRACK MA  
COR: PRATA  
ANO FABRICAÇÃO: 2025  
ANO MODELO: 2026  
PLACA: [REDACTED]  
RENAVAM: [REDACTED]  
KM: 34992  
COMBUSTÍVEL: FLEX

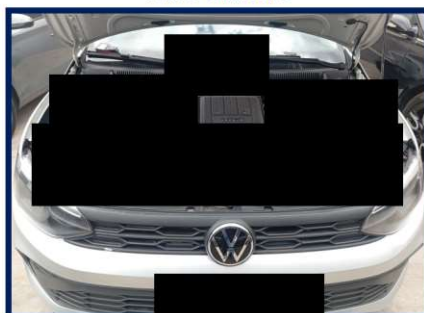
Painel Dianteiro

| PAINEL DIANT. INF./SUP. OU ALMA DO PARACHOQUE: | SEM AVARIAS APARENTES |

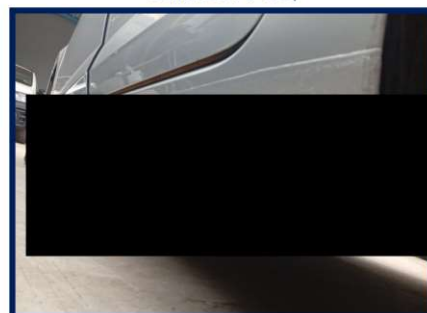
Caixa De Ar Esq

| CAIXA DE AR ESQUERDA . : | SEM AVARIAS APARENTES |

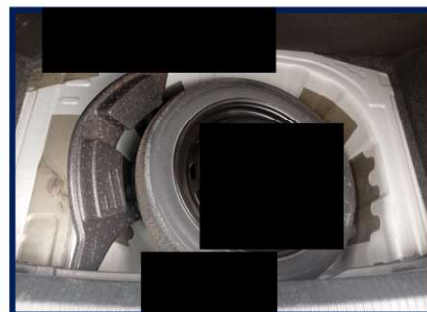
Assoalho Int. Portamalas

| ASSOALHO DO PORTAMALAS / CAÇAMBA . : | SEM AVARIAS APARENTES (ÁREA VISÍVEL) |

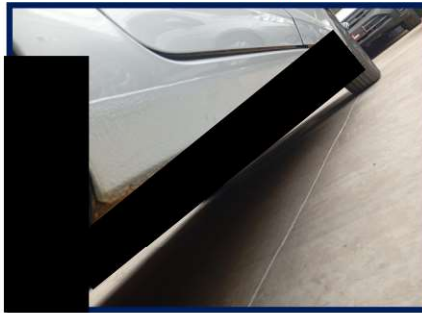
CAIXA DE AR DIR.

| CAIXA DE AR DIREITA . : | SEM AVARIAS APARENTES |
