**DADOS GERAIS:**

CLIENTE: BELA BARRA

UNIDADE: VISÃO TOTAL BARRA DA TIJUCA

MODELO/VERSÃO: I/BMW X3 M40i

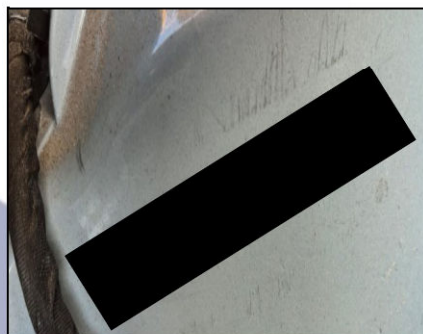
CHASSI

310-Numeração é a mesma que consta cadastrada na bin

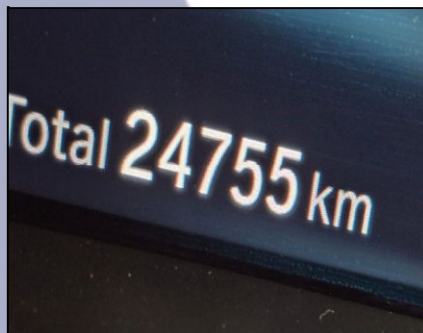
HODÔMETRO

KM: 24755

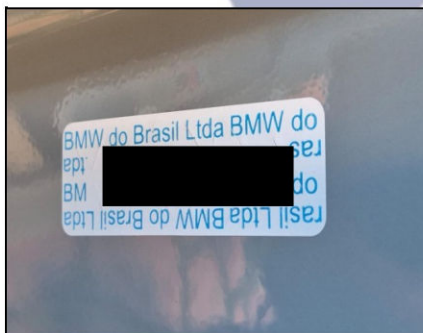
ETIQUETA\_VIS\_COLUNA

510-Original

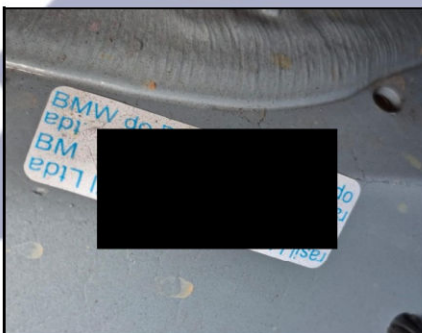
ETIQUETA\_VIS\_MOTOR

501-Original

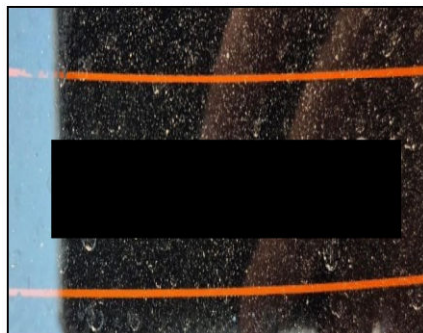
GRAVAÇÃO DE VIDRO

604-Não original/outro tipo

612-Não original/outro tipo

620-Não original/outro tipo

636-Não original/outro tipo

652-Não original/outro tipo

660-Não original/outro tipo
