## APRESENTAÇÃO

| NO. LAUDO: | [REDACTED] |
| UNIDADE: | ANÁLIA FRANCO |

| MODELO: | MINI CYMAN COOPER |

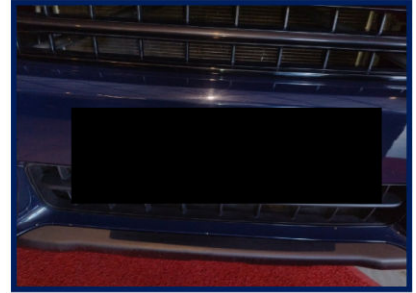
Placa

PLACA DENTROS DOS PADRÕES

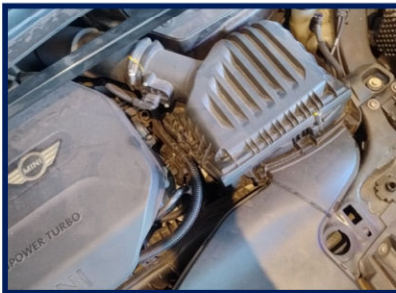
Câmbio

NUMERAÇÃO OBSTRUÍDA (ITEM EXCLUÍDO DO PARECER)  
NÃO POSSUI CADASTRO NA BIN

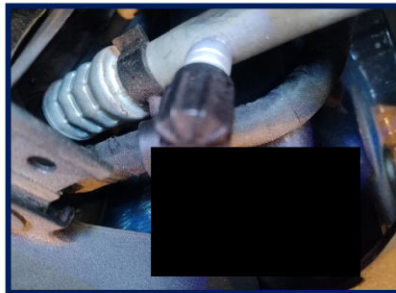
Etiqueta ETA Motor

ETA MOTOR : ETA DENTRO DOS PADRÕES / NUMERAÇÃO COINCIDE COM O CHASSI  
ETA BATENTE DA PORTA : ETA DENTRO DOS PADRÕES / NUMERAÇÃO COINCIDE COM O CHASSI  
ETA ASSOALHO : NÃO OBRIGATÓRIO  
PLAQUETA ANO FABRICAÇÃO : PLAQUETA OK (NACIONAIS E IMPORT. APÓS 1999)

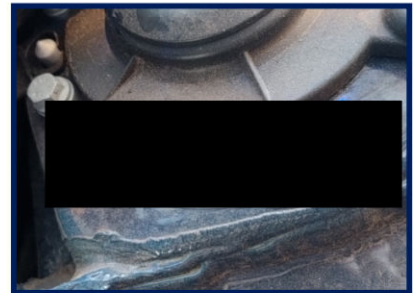
Chassi

NUMERAÇÃO IDENTIFICADORA : DENTRO DOS PADRÕES HABITUAIS DO FABRICANTE  
CHAPA SUPORTE : REGIÃO ÍNTEGRA

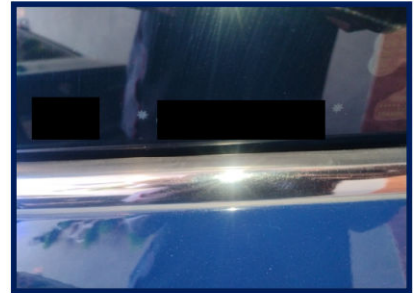
Gravação do vidro

PARABRISA : GRAVAÇÃO ORIGINAL / COINCIDE COM O CHASSI  
PORTA DIANTE. ESQ. : GRAVAÇÃO ORIGINAL / COINCIDE COM O CHASSI  
PORTA TRAS. ESQ / LAT TRAS. ESQ. : GRAVAÇÃO ORIGINAL / COINCIDE COM O CHASSI  
VIGIA TRASEIRO. : GRAVAÇÃO ORIGINAL / COINCIDE COM O CHASSI

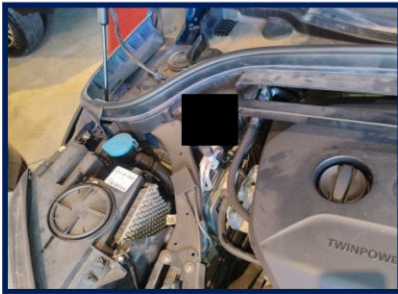
Torre amort diant/direita

| TORRE DO AMORTECEDOR DIANTEI. DIR. : | SEM AVARIAS APARENTES |

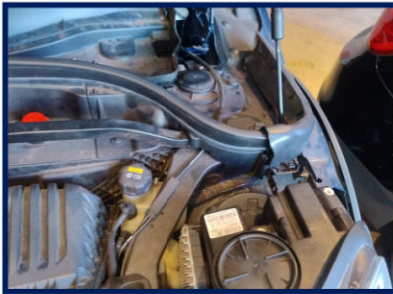
Torre amort diant/esquer

| TORRE DO AMORTECEDOR DIANTEI. ESQ. : | SEM AVARIAS APARENTES |

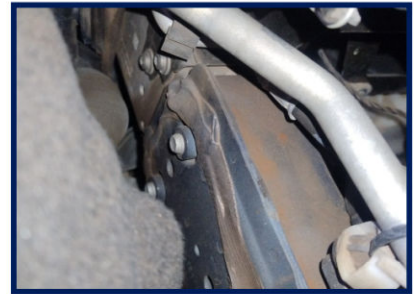
Longarina dianti/direita

| LONGARINA DIANTEI. DIR. : | SEM AVARIAS APARENTES |

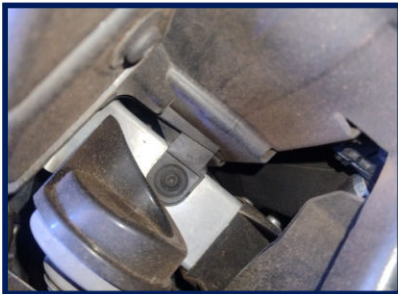
Longarina dianteira/esquerda

| LONGARINA DIANTEI. ESQ. : | SEM AVARIAS APARENTES |

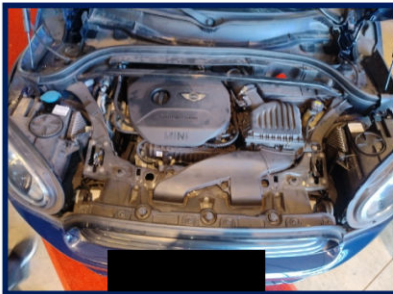
Painel Dianteiro

| PAINEL DIANT. INF./SUP. OU ALMA DO PARACHOQUE: | SEM AVARIAS APARENTES |

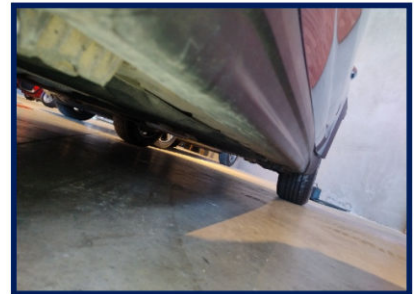
Caixa De Ar Esq

| CAIXA DE AR ESQUERDA . : | SEM AVARIAS APARENTES |

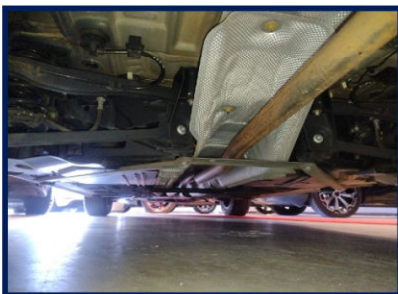
Assoalho Central

| ASSOALHO DO MONOBLOCO (HABITÁCULO, ÁREA VISÍVEL) . : | SEM AVARIAS APARENTES (ÁREA VISÍVEL) |

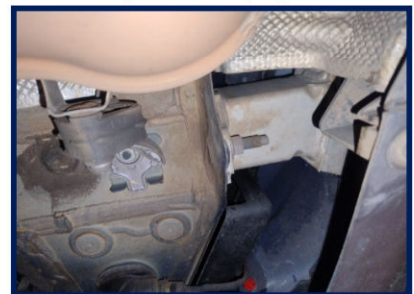
Longarina traseira/esquerda

| LONGARINA TRASEI. ESQ. : | SEM AVARIAS APARENTES |

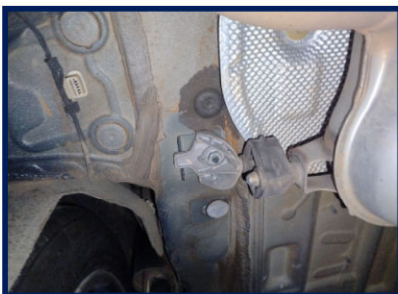
Longarina traseira/direita

| LONGARINA TRASEI. DIR. : | SEM AVARIAS APARENTES |

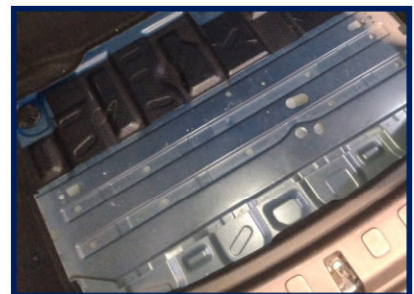
Assoalho Int. Portamalas

| ASSOALHO DO PORTAMALAS / CAÇAMBA . : | SEM AVARIAS APARENTES (ÁREA VISÍVEL) |

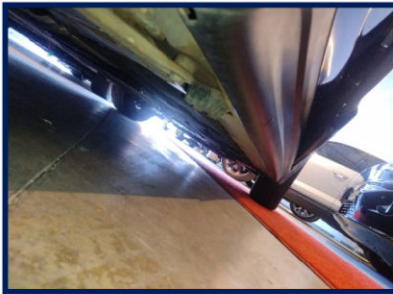
CAIXA DE AR DIR.

| CAIXA DE AR DIREITA . : | SEM AVARIAS APARENTES |
