**APROVADO**

## APRESENTAÇÃO

## DADOS GERAIS

| MODELO: | BMW X1 SDRIVE18I GP |

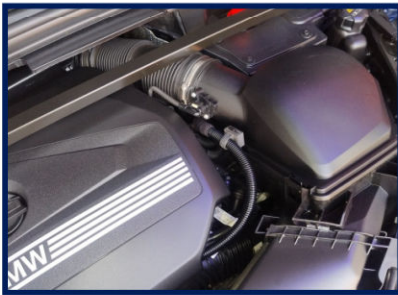
Câmbio

NUMERAÇÃO OBSTRUÍDA (ITEM EXCLUÍDO DO PARECER)  
NÃO POSSUI CADASTRO NA BIN

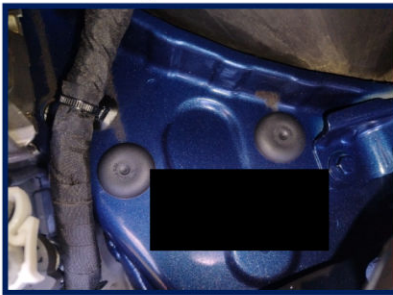
Etiqueta ETA Motor

ETA MOTOR : ETA DENTRO DOS PADRÕES / NUMERAÇÃO COINCIDE COM O CHASSI  
ETA BATENTE DA PORTA : ETA DENTRO DOS PADRÕES / NUMERAÇÃO COINCIDE COM O CHASSI  
ETA ASSOALHO : NÃO OBRIGATÓRIO  
PLAQUETA ANO FABRICAÇÃO : PLAQUETA OK (NACIONAIS E IMPORT. APÓS 1999)

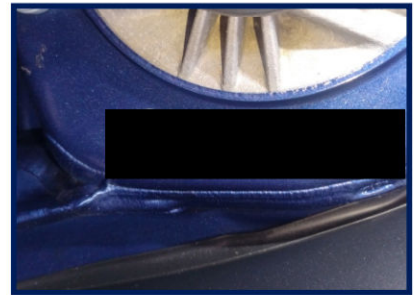
Chassi

NUMERAÇÃO IDENTIFICADORA : DENTRO DOS PADRÕES HABITUAIS DO FABRICANTE  
CHAPA SUPORTE : REGIÃO ÍNTEGRA

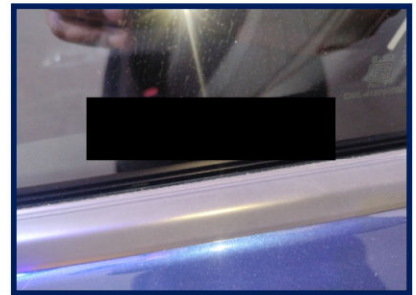
Gravação do vidro

PARABRISA : GRAVAÇÃO ORIGINAL / COINCIDE COM O CHASSI  
PORTA DIANTE. ESQ. : GRAVAÇÃO ORIGINAL / COINCIDE COM O CHASSI  
PORTA TRAS. ESQ / LAT TRAS. ESQ. : GRAVAÇÃO ORIGINAL / COINCIDE COM O CHASSI

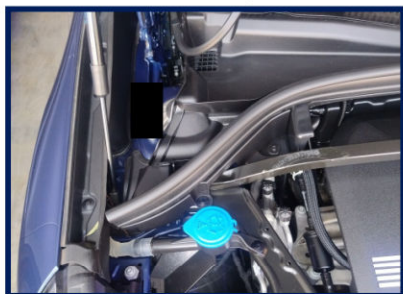
Torre amort diant/direita

| TORRE DO AMORTECEDOR DIANTEI. DIR. : | SEM AVARIAS APARENTES |

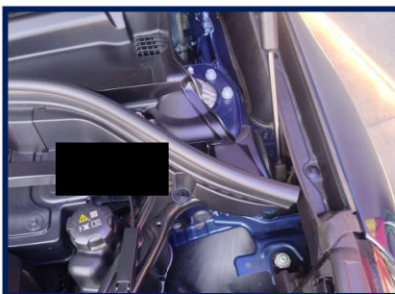
Torre amort diant/esquer

| TORRE DO AMORTECEDOR DIANTEI. ESQ. : | SEM AVARIAS APARENTES |

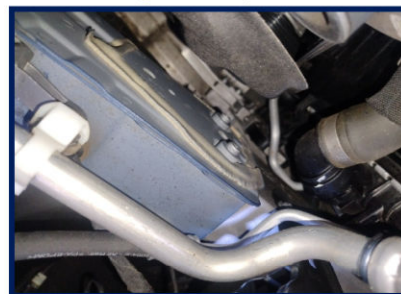
Longarina dianti/direita

| LONGARINA DIANTEI. DIR. : | SEM AVARIAS APARENTES |

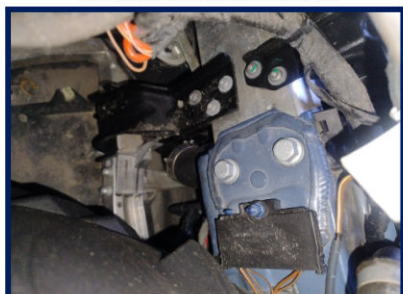
Longarina dianteira/esquerda

| LONGARINA DIANTEI. ESQ. : | SEM AVARIAS APARENTES |

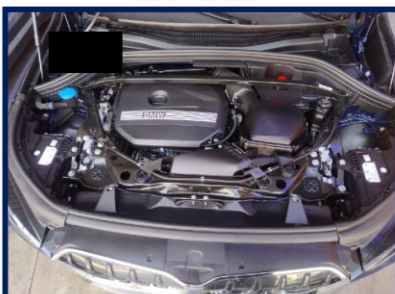
Painel Dianteiro

| PAINEL DIANT. INF./SUP. OU ALMA DO PARACHOQUE: | SEM AVARIAS APARENTES |

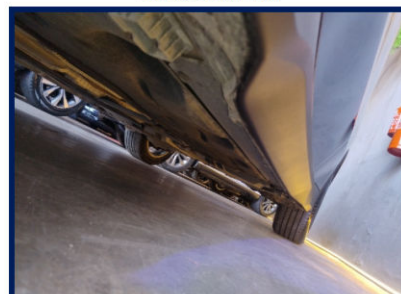
Caixa De Ar Esq

| CAIXA DE AR ESQUERDA . : | SEM AVARIAS APARENTES |

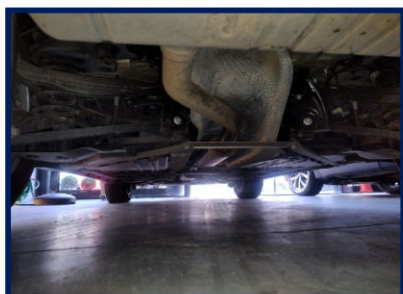
Assoalho Central

| ASSOALHO DO MONOBLOCO (HABITÁCULO, ÁREA VISÍVEL) . : | SEM AVARIAS APARENTES (ÁREA VISÍVEL) |

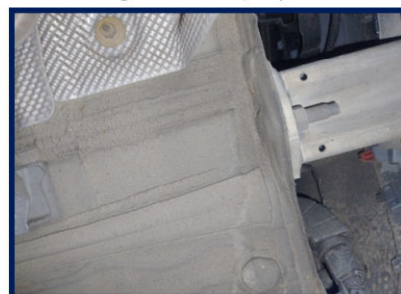
Longarina traseira/esquerda

| LONGARINA TRASEI. ESQ. : | SEM AVARIAS APARENTES |

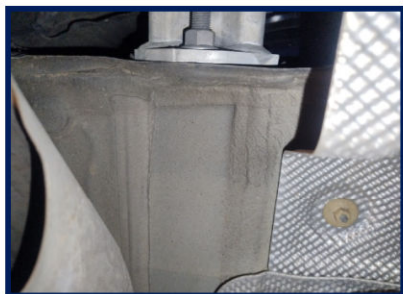
Longarina traseira/direita

| LONGARINA TRASEI. DIR. : | SEM AVARIAS APARENTES |

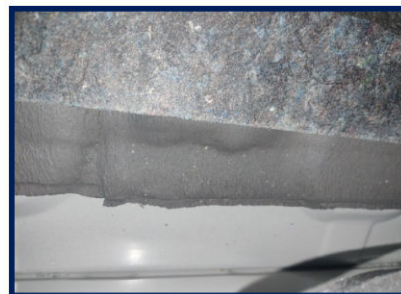
Assoalho Int. Portamalas

| ASSOALHO DO PORTAMALAS / CAÇAMBA . : | SEM AVARIAS APARENTES (ÁREA VISÍVEL) |

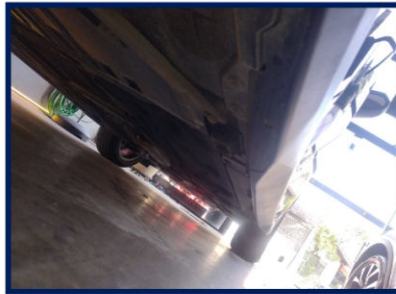
CAIXA DE AR DIR.

| CAIXA DE AR DIREITA . : | SEM AVARIAS APARENTES |
