## SITUAÇÃO GERAL

**NÃO CONFORME**

| UNIDADE: | ANÁLIA FRANCO |

| MODELO: | M.BENZ AMG GLC43 CO |

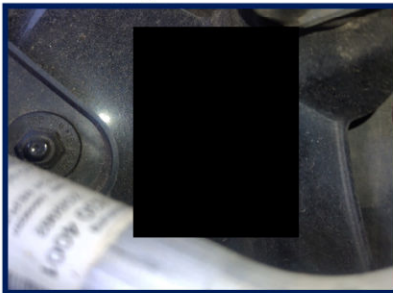
Etiqueta ETA Motor

ETA MOTOR : ETA DENTRO DOS PADRÕES / NUMERAÇÃO COINCIDE COM O CHASSI  
ETA BATENTE DA PORTA : ETA DENTRO DOS PADRÕES / NUMERAÇÃO COINCIDE COM O CHASSI  
ETA ASSOALHO : NÃO OBRIGATÓRIO  
PLAQUETA ANO FABRICAÇÃO : PLAQUETA OK (NACIONAIS E IMPORT. APÓS 1999)

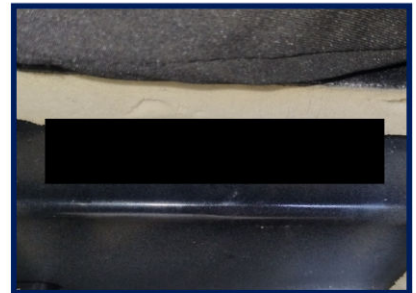
Chassi

NUMERAÇÃO IDENTIFICADORA : DENTRO DOS PADRÕES HABITUAIS DO FABRICANTE  
CHAPA SUPORTE : REGIÃO ÍNTEGRA

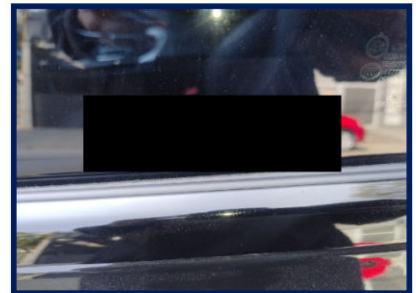
Gravação do vidro

PARABRISA : GRAVAÇÃO ORIGINAL / COINCIDE COM O CHASSI  
PORTA DIANTE. ESQ. : GRAVAÇÃO ORIGINAL / COINCIDE COM O CHASSI  
PORTA TRAS. ESQ / LAT TRAS. ESQ. : GRAVAÇÃO ORIGINAL / COINCIDE COM O CHASSI  
VIGIA TRASEIRO. : GRAVAÇÃO ORIGINAL / COINCIDE COM O CHASSI

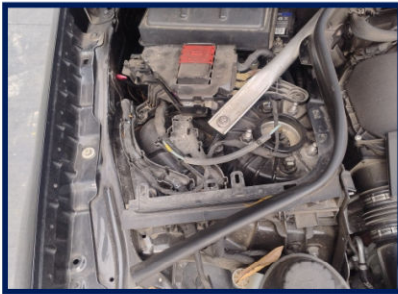
Torre amort diant/direita

| TORRE DO AMORTECEDOR DIANTEI. DIR. : | SEM AVARIAS APARENTES |

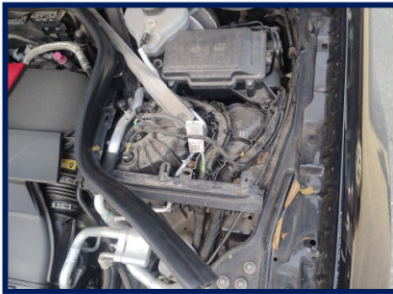
Torre amort diant/esquer

| TORRE DO AMORTECEDOR DIANTEI. ESQ. : | SEM AVARIAS APARENTES |

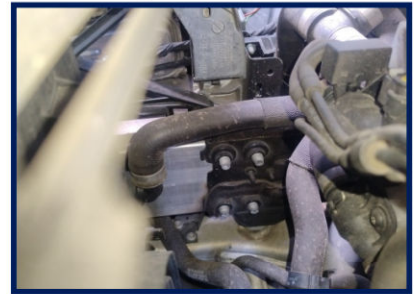
Longarina dianti/direita

| LONGARINA DIANTEI. DIR. : | SEM AVARIAS APARENTES |

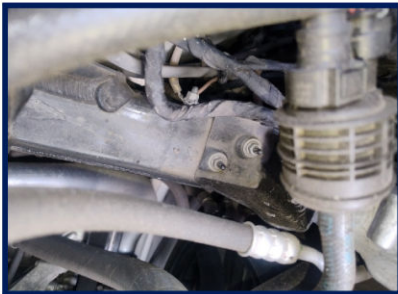
Longarina dianteira/esquerda

| LONGARINA DIANTEI. ESQ. : | SEM AVARIAS APARENTES |

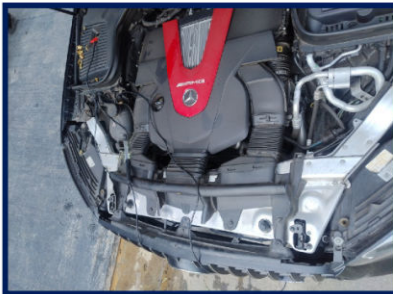
Painel Dianteiro

| PAINEL DIANT. INF./SUP. OU ALMA DO PARACHOQUE: | SEM AVARIAS APARENTES |

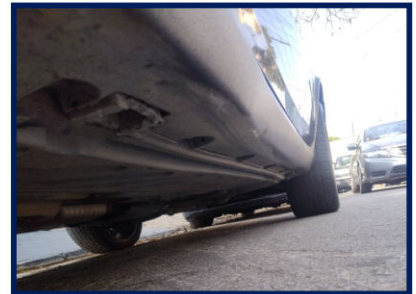
Caixa De Ar Esq

| CAIXA DE AR ESQUERDA . : | SEM AVARIAS APARENTES |

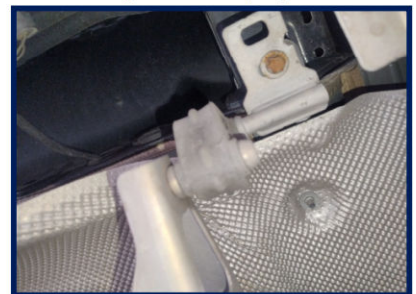
Longarina traseira/esquerda

| LONGARINA TRASEI. ESQ. : | SEM AVARIAS APARENTES |

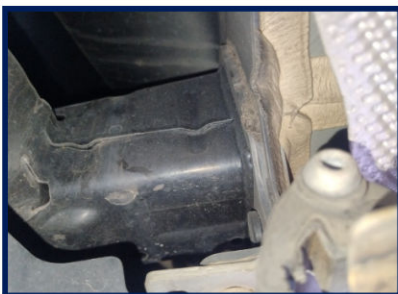
Longarina traseira/direita

| LONGARINA TRASEI. DIR. : | SEM AVARIAS APARENTES |

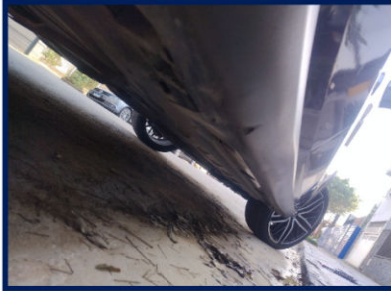
CAIXA DE AR DIR.

| CAIXA DE AR DIREITA . : | SEM AVARIAS APARENTES |
