## SITUAÇÃO GERAL

**APROVADO**

| UNIDADE: | VILA LEOPOLDINA |

| MODELO: | KIA G CARNIVAL EX 3.3 |

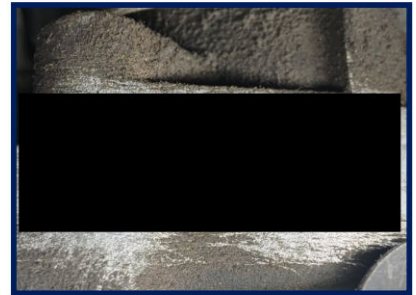
Motor

DENTRO DOS PADRÕES HABITUAIS DO FABRICANTE

É A MESMA QUE CONSTA NA BIN OU CRLV

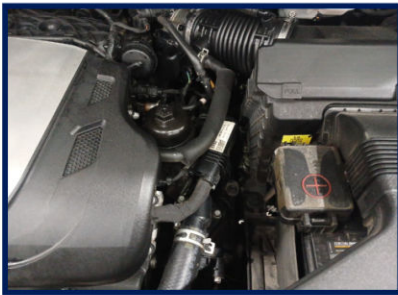
Câmbio

NUMERAÇÃO OBSTRUÍDA (ITEM EXCLUÍDO DO PARECER)

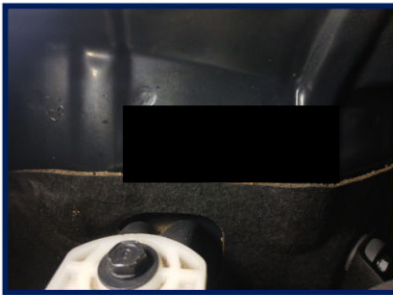
Etiqueta ETA Motor

| ETA MOTOR : | ETA DENTRO DOS PADRÕES / NUMERAÇÃO COINCIDE COM O CHASSI |

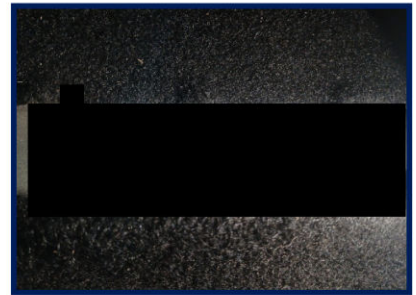
Chassi

DENTRO DOS PADRÕES HABITUAIS DO FABRICANTE

REGIÃO ÍNTEGRA

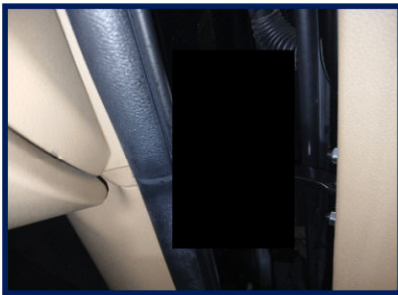
Foto eta coluna

| ETA BATENTE DA PORTA : | ETA DENTRO DOS PADRÕES / NUMERAÇÃO COINCIDE COM O CHASSI |

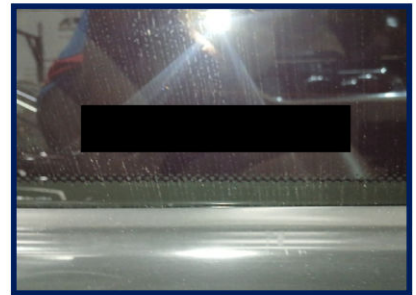
Gravação do vidro

| PARABRISA : | GRAVAÇÃO NÃO ORIGINAL / COINCIDE COM O CHASSI |

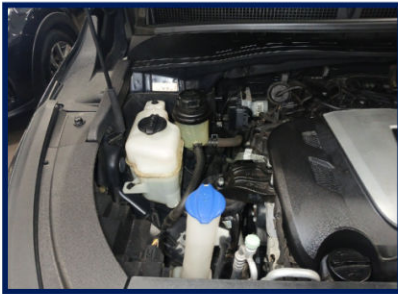
Torre amort diant/direita

| TORRE DO AMORTECEDOR DIANTEI. DIR. : | SEM AVARIAS APARENTES |

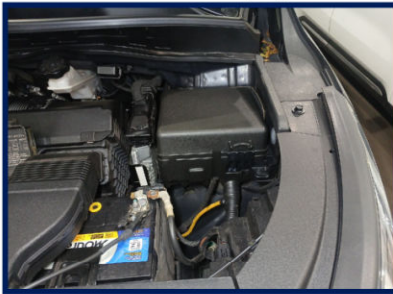
Torre amort diant/esquer

| TORRE DO AMORTECEDOR DIANTEI. ESQ. : | SEM AVARIAS APARENTES |

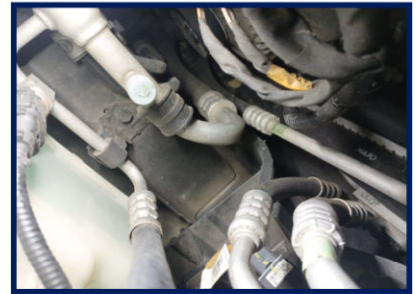
Longarina dianti/direita

| LONGARINA DIANTEI. DIR. : | SEM AVARIAS APARENTES |

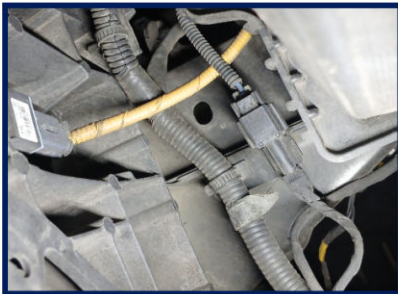
Longarina dianteira/esquerda

| LONGARINA DIANTEI. ESQ. : | SEM AVARIAS APARENTES |

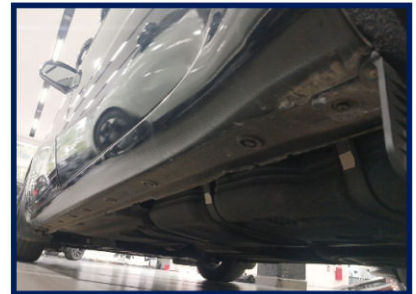
Caixa De Ar Esq

| CAIXA DE AR ESQUERDA . : | SEM AVARIAS APARENTES |

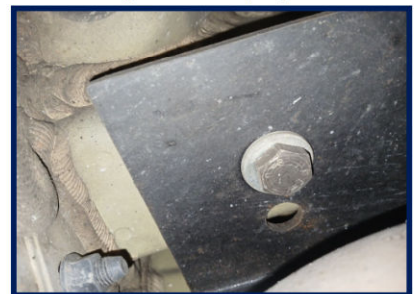
Longarina traseira/esquerda

| LONGARINA TRASEI. ESQ. : | SEM AVARIAS APARENTES |

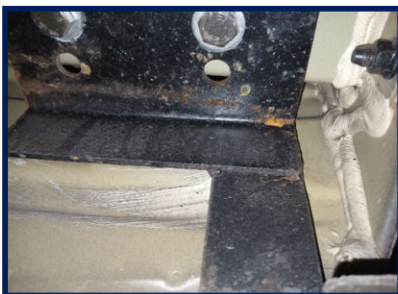
Longarina traseira/direita

| LONGARINA TRASEI. DIR. : | SEM AVARIAS APARENTES |

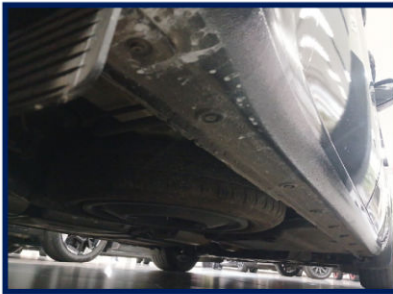
CAIXA DE AR DIR.

| CAIXA DE AR DIREITA . : | SEM AVARIAS APARENTES |
