## SITUAÇÃO GERAL

**APROVADO**

| UNIDADE: | SP - SÃO CAETANO DO SUL - CENTRO |

| MODELO: | CITY HATCH EXL |

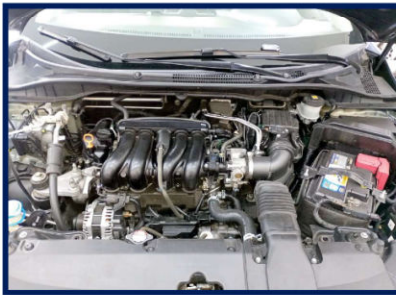
Câmbio

OBSTRUÍDA

NUMERAÇÃO OBSTRUÍDA (ITEM EXCLUÍDO DO PARECER)

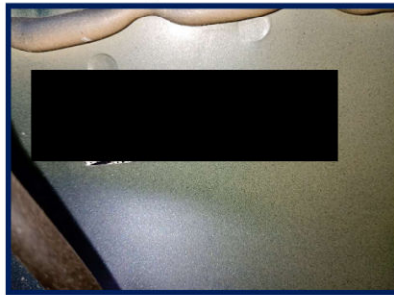
Etiqueta ETA Motor

ETA DENTRO DOS PADRÕES / NUMERAÇÃO COINCIDE COM O CHASSI

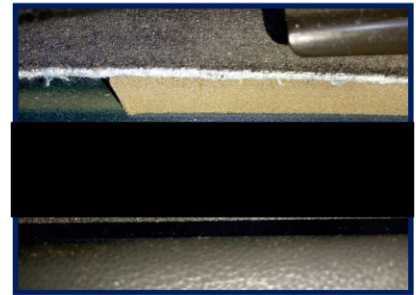
Chassi

DENTRO DOS PADRÕES HABITUAIS DO FABRICANTE

REGIÃO ÍNTEGRA

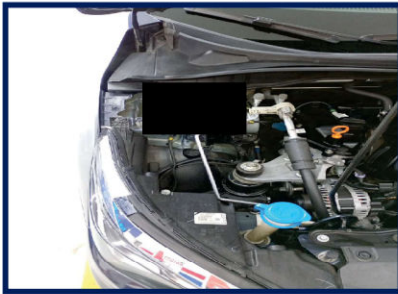
Torre amort diant/direita

| TORRE DO AMORTECEDOR DIANTEI. DIR.: | SEM AVARIAS APARENTES |

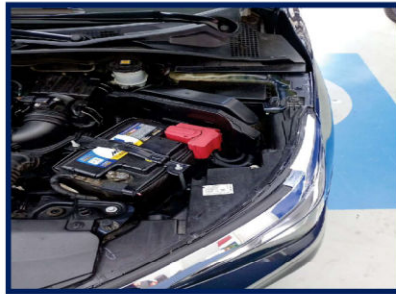
Torre amort diant/esquer

| TORRE DO AMORTECEDOR DIANTEI. ESQ.: | SEM AVARIAS APARENTES |

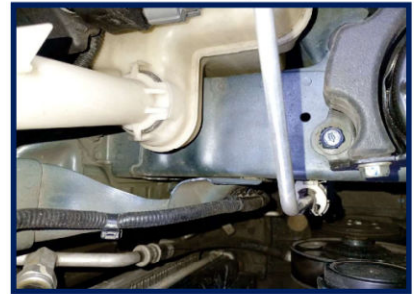
Longarina dianti/direita

| LONGARINA DIANTEI. DIR.: | SEM AVARIAS APARENTES |

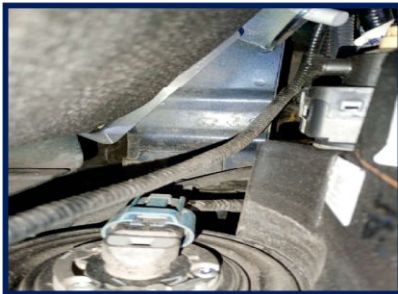
Longarina dianteira/esquerda

| LONGARINA DIANTEI. ESQ.: | SEM AVARIAS APARENTES |

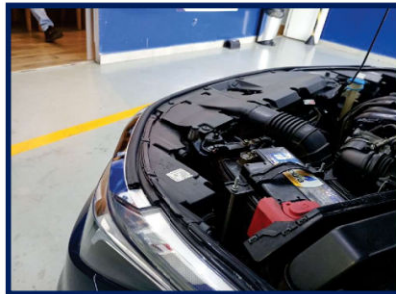
Painel Dianteiro

| PAINEL DIANT. INF./SUP. OU ALMA DO PARACHOQUE: | SEM AVARIAS APARENTES |

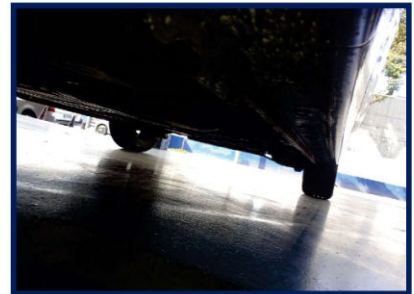
Caixa De Ar Esq

| CAIXA DE AR ESQUERDA.: | SEM AVARIAS APARENTES |

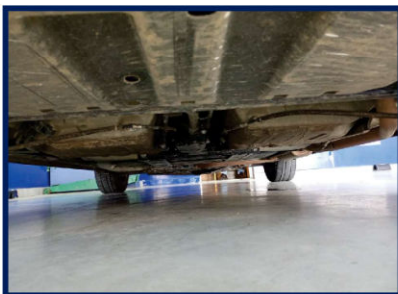
Assoalho Central

| ASSOALHO DO MONOBLOCO (HABITÁCULO, ÁREA VISÍVEL).: | SEM AVARIAS APARENTES (ÁREA VISÍVEL) |

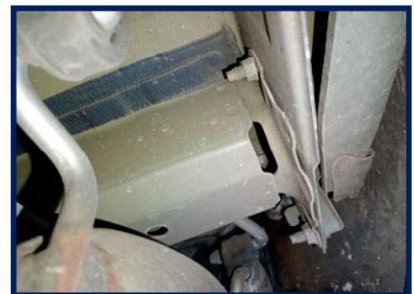
Longarina traseira/esquerda

| LONGARINA TRASEI. ESQ.: | SEM AVARIAS APARENTES |

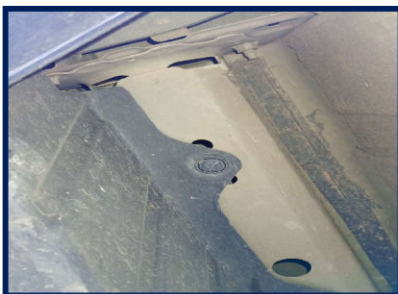
Longarina traseira/direita

| LONGARINA TRASEI. DIR.: | SEM AVARIAS APARENTES |

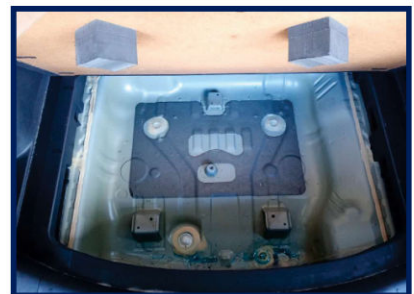
Assoalho Int. Portamalas

| ASSOALHO DO PORTAMALAS / CAÇAMBA.: | SEM AVARIAS APARENTES (ÁREA VISÍVEL) |

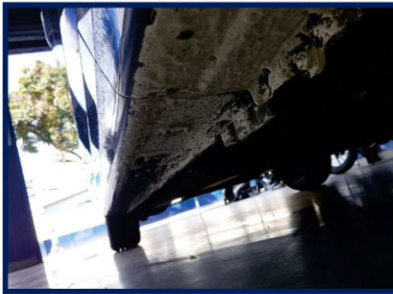
CAIXA DE AR DIR.

| CAIXA DE AR DIREITA.: | SEM AVARIAS APARENTES |
