## APRESENTAÇÃO

NO. LAUDO: [REDACTED]  
DATA DE VISTORIA: 05/08/2026 15:05  
UNIDADE: ANÁLIA FRANCO  
PRESTADOR DE SERVIÇO: [REDACTED]  
CNPJ: [REDACTED]  
CLIENTE CONTRATANTE: [REDACTED]

MARCA: BMW  
MODELO: 320i M SPORT FLEX  
COR: PRETA  
ANO FABRICAÇÃO: 2024  
ANO MODELO: 2024  
PLACA: [REDACTED]  
RENAVAM: [REDACTED]  
KM: 29324  
COMBUSTÍVEL: FLEX

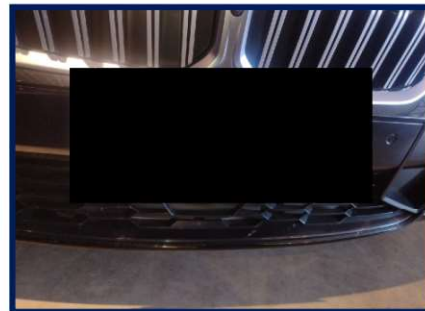
Placa

PLACA DENTROS DOS PADRÕES

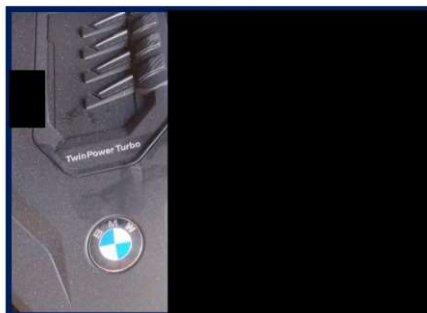
Câmbio

NUMERAÇÃO OBSTRUÍDA (ITEM EXCLUÍDO DO PARECER)

NÃO POSSUI CADASTRO NA BIN

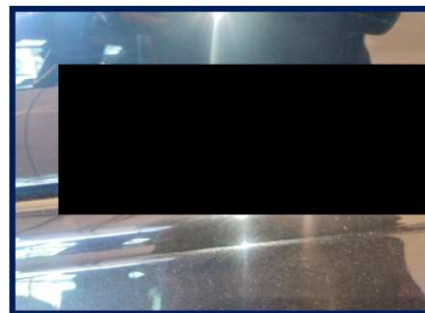
Gravação do vidro

GRAVAÇÃO ORIGINAL / COINCIDE COM O CHASSI
