**VISTORIA CAUTELAR****CLIENTE:** [REDACTED]**DADOS DO PROPRIETARIO**

| Renavam | Placa | Nº Chassi | Tipo Veículo | Combustível | Fabricante | Modelo |
|---|---|---|---|---|---|---|
| | | | | GASOLINA/ELETRICO | M.BENZ | I/M.BENZ C300<br>AMG LINE |
| 2021 | 2022 | | CINZA | | | 30185 |

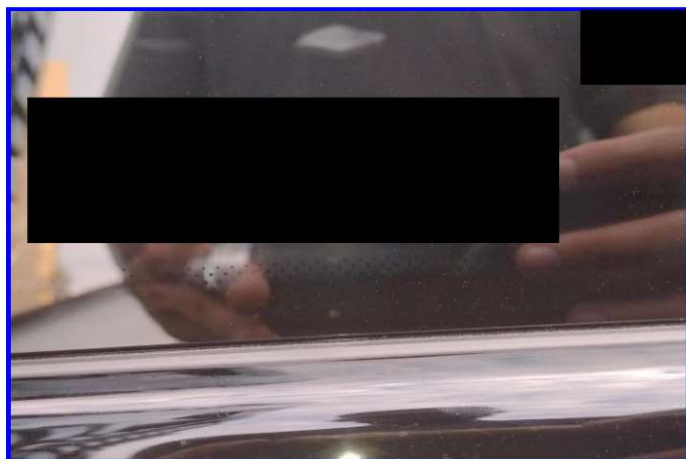
VIDRO DIANTEIRO ESQUERDO

| Itens Verificados | Status | Descrição |
|---|---|---|
| 520-VIDRO DA PORTA DIANTEIRA ESQUERDA: | ⚠ ATENÇÃO | [REDACTED] ão original/outro tipo |
