## DADOS GERAIS:

## DADOS DO VEÍCULO:

| FABRICANTE/MARCA: | MITSUBISHI | MODELO/VERSÃO: | MMC/PAJERO 4X4 HPE D |

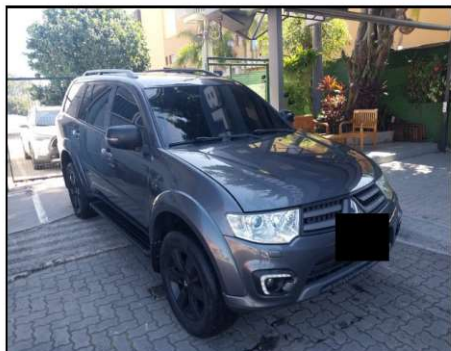
DIANTEIRA

703-Apresenta avaria e/ou reparo na região dianteira da carroçaria.

ALMA DO PARACHOQUE DIANTEIRO COM CORROSÃO, VEICULO BLINDAO
