## LAUDO DE VISTORIA CAUTELAR

**BMW/I/BMW X6 XDRIVE40I MSP**

**2023/ 2024 - Cinza - HIBRIDO**

**HASTAM**

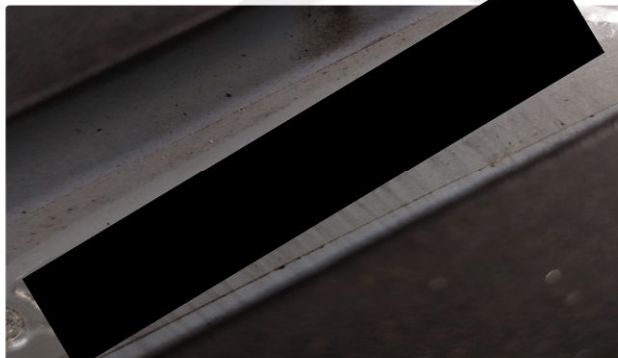
Gravação do Chassi

✓ 018 - Gravação identificadora sem vestígios aparentes de adulteração.

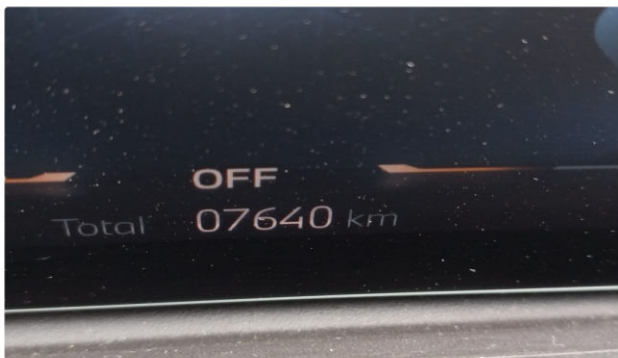
Hodômetro

✓ 249 - Registro fotografado/observado.

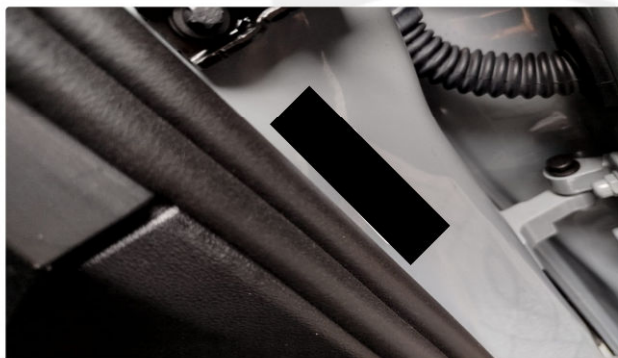
Eta/VIS

✓ 249 - Registro fotografado/observado.

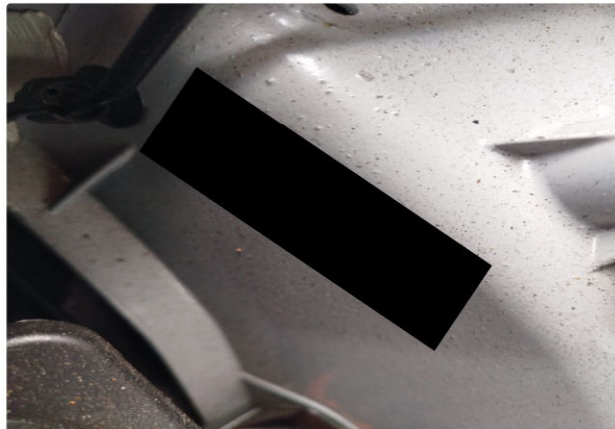
Eta/VIS do compartimento do motor

✓ 8 - Eta original
