# Laudocar

Realizado Em: 20/07/2026 17:39

| Marca: | BMW | Modelo: | 320I | Tipo: | AUTOMOVEL | | |
| Fabricação/Modelo: | 2020 / 2021 | Quilometragem: | 59480 | Cidade: | RIO DE JANEIRO | UF Atual: | RJ |

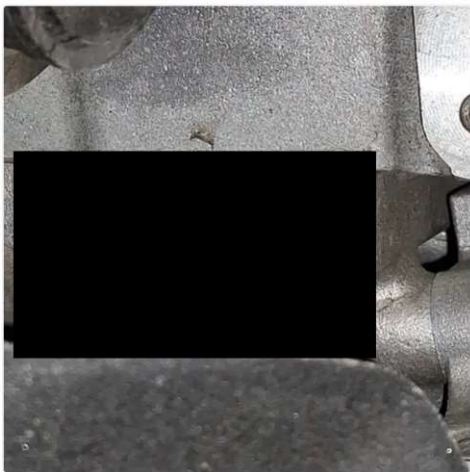
Nº DO MOTOR

- ✓ NÚMERO MOTOR: OK ORIGINAL

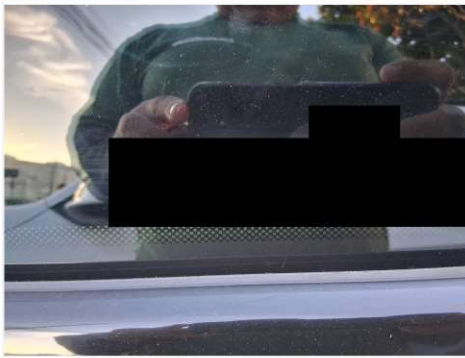
GRAVAÇÃO DOS VIDROS

- ⚠ VIDRO PARABRISA DIANTEIRO: REMARCADO PELA BLINDAGEM
- ⚠ VIDRO DIANTEIRO ESQUERDO: REMARCADO PELA BLINDAGEM
- ⚠ VIDRO DIANTEIRO DIREITO: REMARCADO PELA BLINDAGEM
- ⚠ VIDRO TRASEIRO ESQUERDO: REMARCADO PELA BLINDAGEM
- ⚠ VIDRO TRASEIRO DIREITO: REMARCADO PELA BLINDAGEM
- ⚠ VIDRO TRASEIRO PORTA MALAS : REMARCADO PELA BLINDAGEM
