APROVADO

NO. LAUDO: [REDACTED]  
DATA DE VISTORIA: 28/05/2026 10:47  
UNIDADE: ATIBAIA  
PRESTADOR DE SERVIÇO: [REDACTED]  
CNPJ: [REDACTED]  
CLIENTE CONTRATANTE: [REDACTED]

MARCA: FORD  
MODELO: FORD REANGER XLSCD2A22  
COR: BRANCA  
ANO FABRICAÇÃO: 2021  
ANO MODELO: 2022  
PLACA: [REDACTED]  
RENAVAM: [REDACTED]  
KM: 122324  
COMBUSTÍVEL: DIESEL

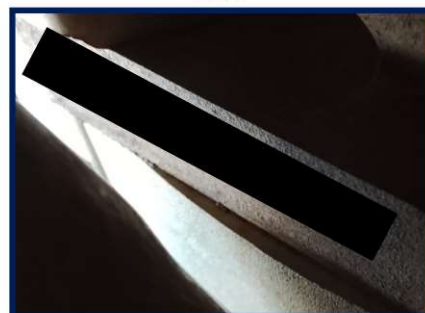
Motor

DENTRO DOS PADRÕES HABITUAIS DO FABRICANTE  
É A MESMA QUE CONSTA NA BIN OU CRLV

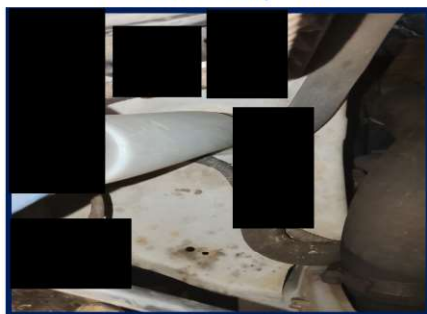
Torre amort diant/direita

| TORRE DO AMORTECEDOR DIANTEI. DIR. : | SEM AVARIAS APARENTES |

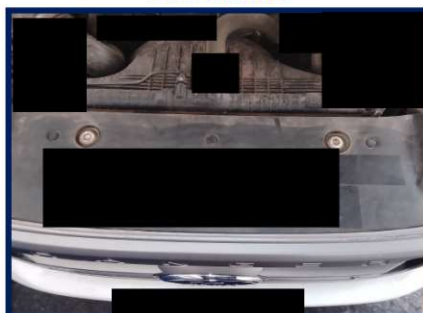
Painel Dianteiro

| PAINEL DIANT. INF./SUP. OU ALMA DO PARACHOQUE: | SEM AVARIAS APARENTES |

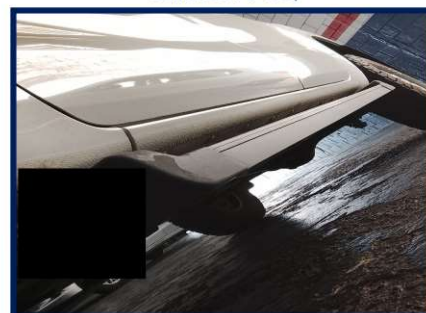
Caixa De Ar Esq

| CAIXA DE AR ESQUERDA . : | SEM AVARIAS APARENTES |

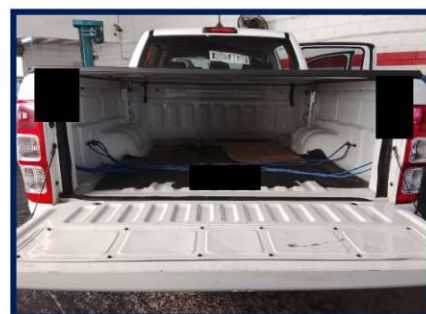
Assoalho Int. Portamalas

| ASSOALHO DO PORTAMALAS / CAÇAMBA . : | SEM AVARIAS APARENTES (ÁREA VISÍVEL) |

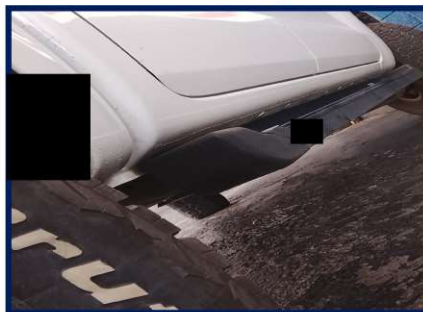
CAIXA DE AR DIR.

| CAIXA DE AR DIREITA . : | SEM AVARIAS APARENTES |
