PLACA [REDACTED]  
MODELO DO VEÍCULO: PORSCHE CAYENNE TS PHE

**VISTORIA  
CERTICAR**

**SuperVisão**®  
Vistorias Automotivas

| DATA DE VISTORIA: | 18/06/2026 17:06 |

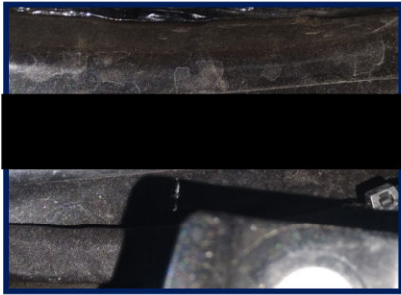
Chassi

DENTRO DOS PADRÕES HABITUAIS DO FABRICANTE

REGIÃO ÍNTEGRA

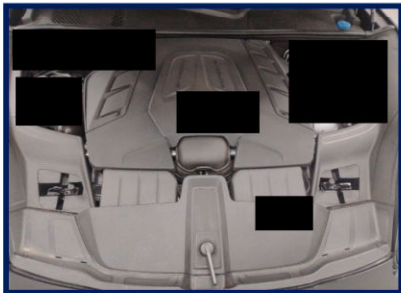
Câmbio

NUMERAÇÃO OBSTRUÍDA (ITEM EXCLUÍDO DO PARECER)

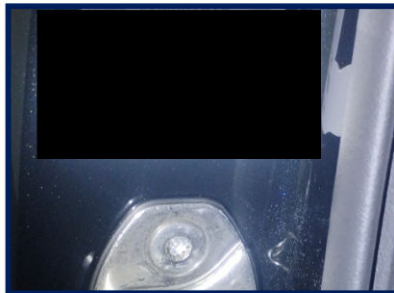
Foto eta coluna

| ETA BATENTE DA PORTA : | ETA DENTRO DOS PADRÕES / NUMERAÇÃO COINCIDE COM O CHASSI |

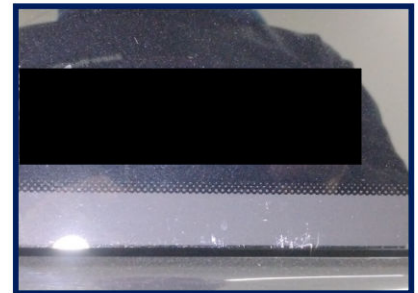
Gravação do vidro

| PARABRISA : | GRAVAÇÃO NÃO ORIGINAL / COINCIDE COM O CHASSI |

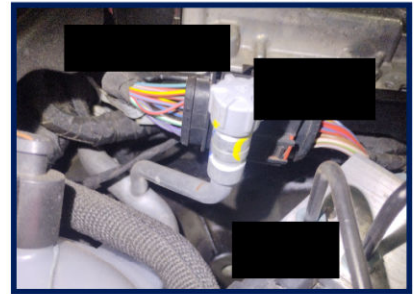
Torre amort diant/esquer

| TORRE DO AMORTECEDOR DIANTEI. ESQ. : | SEM AVARIAS APARENTES |

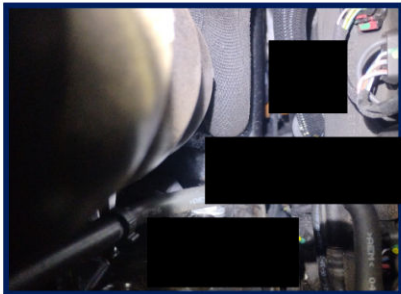
Longarina dianti/direita

| LONGARINA DIANTEI. DIR. : | SEM AVARIAS APARENTES |

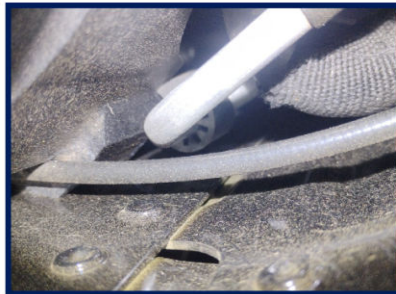
Longarina dianteira/esquerda

| LONGARINA DIANTEI. ESQ. : | SEM AVARIAS APARENTES |

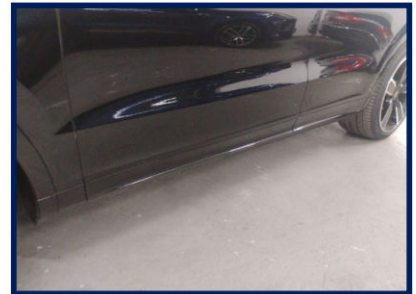
Caixa De Ar Esq

| CAIXA DE AR ESQUERDA . : | SEM AVARIAS APARENTES |

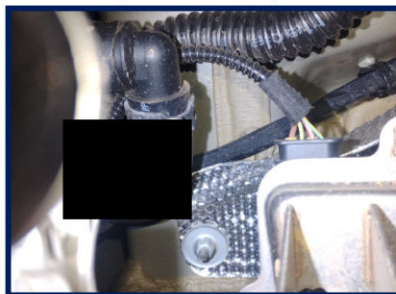
Longarina traseira/esquerda

| LONGARINA TRASEI. ESQ. : | SEM AVARIAS APARENTES |

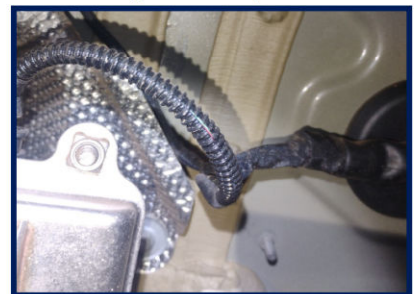
Longarina traseira/direita

| LONGARINA TRASEI. DIR. : | SEM AVARIAS APARENTES |

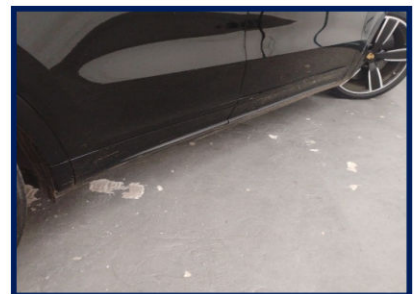
CAIXA DE AR DIR.

| CAIXA DE AR DIREITA . : | SEM AVARIAS APARENTES |

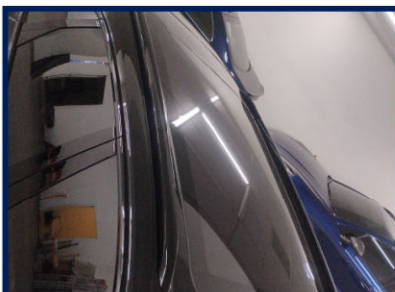
FOLHA DO TETO . : SEM AVARIAS APARENTES (ÁREA VISÍVEL)
