## SITUAÇÃO GERAL

## APRESENTAÇÃO

| CLIENTE CONTRATANTE: | AUTOMECC INDAIATUBA - SEMI NOVOS |

| MODELO: | KICKS SENSE CVT |

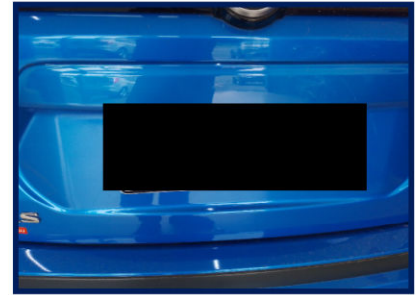
Placa

PLACA DENTROS DOS PADRÕES

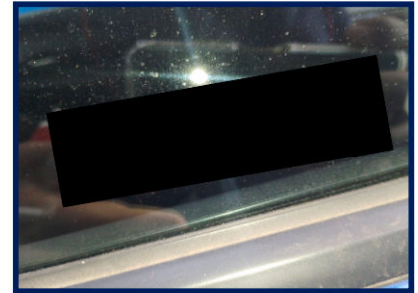
Gravação do vidro

GRAVAÇÃO ORIGINAL / COINCIDE COM O CHASSI

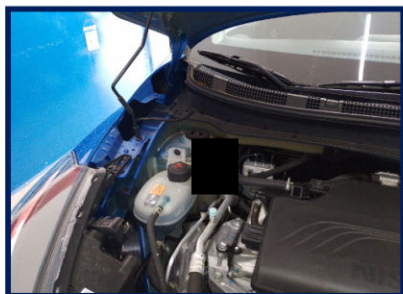
Torre amort diant/direita

| TORRE DO AMORTECEDOR DIANTEI. DIR. : | SEM AVARIAS APARENTES |

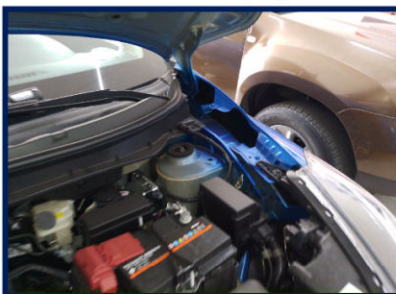
Torre amort diant/esquer

| TORRE DO AMORTECEDOR DIANTEI. ESQ. : | SEM AVARIAS APARENTES |

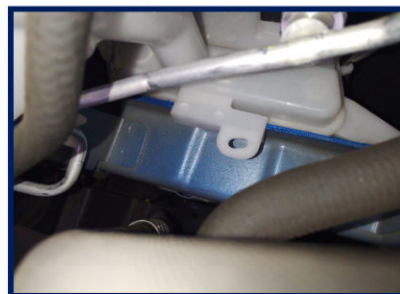
Longarina dianti/direita

| LONGARINA DIANTEI. DIR. : | SEM AVARIAS APARENTES |

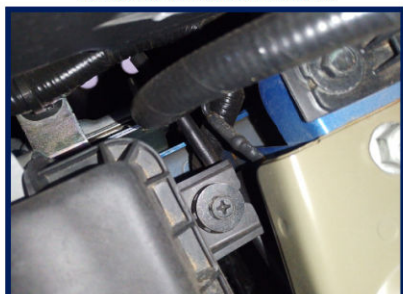
Longarina dianteira/esquerda

| LONGARINA DIANTEI. ESQ. : | SEM AVARIAS APARENTES |

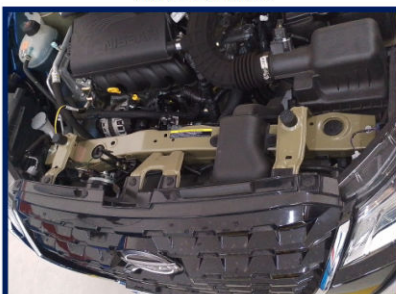
Painel Dianteiro

| PAINEL DIANT. INF./SUP. OU ALMA DO PARACHOQUE: | SEM AVARIAS APARENTES |

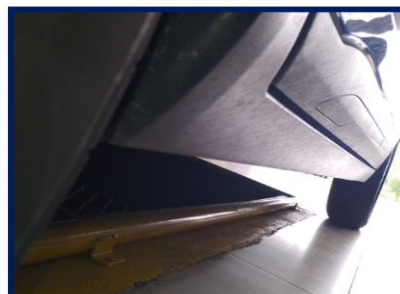
Caixa De Ar Esq

| CAIXA DE AR ESQUERDA . : | SEM AVARIAS APARENTES |

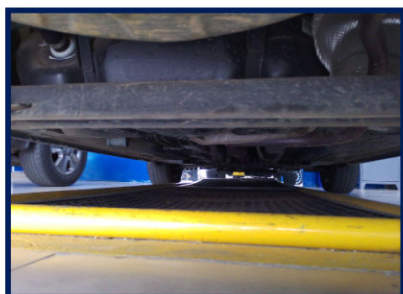
Assoalho Central

| ASSOALHO DO MONOBLOCO (HABITÁCULO, ÁREA VISÍVEL) . : | SEM AVARIAS APARENTES (ÁREA VISÍVEL) |

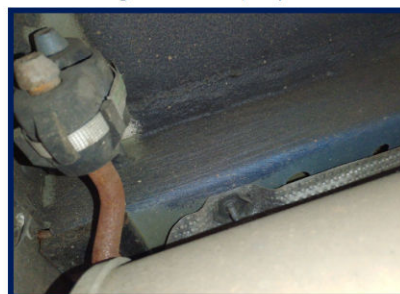
Longarina traseira/esquerda

| LONGARINA TRASEI. ESQ. : | SEM AVARIAS APARENTES |

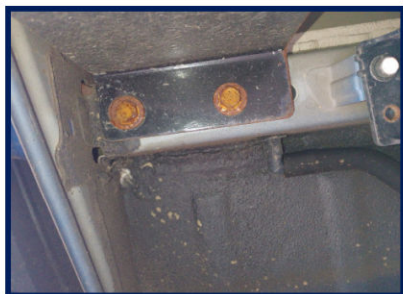
Longarina traseira/direita

| LONGARINA TRASEI. DIR. : | SEM AVARIAS APARENTES |

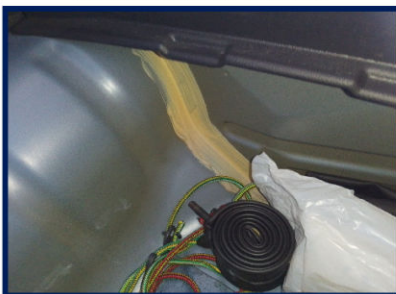
Junção Assoalho/Painel Tras

| PAINEL TRASEIRO . : | SEM AVARIAS APARENTES |

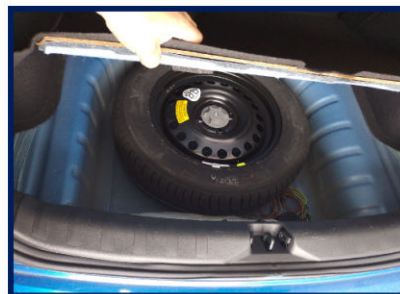
Assoalho Int. Portamalas

| ASSOALHO DO PORTAMALAS / CAÇAMBA . : | SEM AVARIAS APARENTES (ÁREA VISÍVEL) |

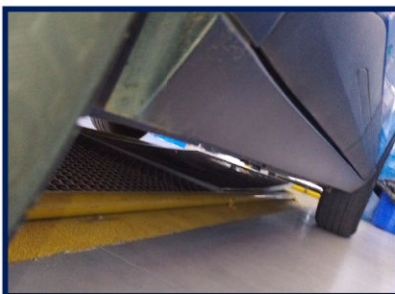
CAIXA DE AR DIR.

| CAIXA DE AR DIREITA . : | SEM AVARIAS APARENTES |
