# RELATÓRIO

## DE VISTORIA CAUTELAR PLUS

Unidade: Evydhence Ponta Pora

| <b>Marca/Modelo:</b><br>I RAM 1500 LIMITED HEMI | <b>Combustível:</b><br>GASOLINA | <b>Placa:</b><br>[REDACTED] | <b>Data Emissão CRLV:</b><br>27/05/2026 |

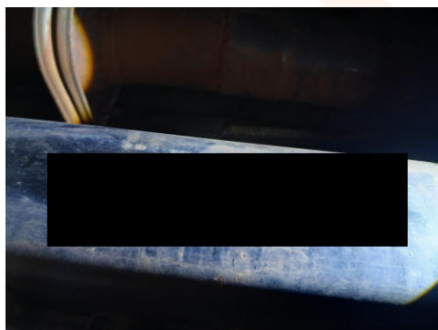
Chassi

**ANÁLISE DO CHASSI / CÓDIGO VIN - Nº CHASSI / CÓDIGO VIN** [REDACTED]

APÓS DETIDA ANÁLISE DA GRAVAÇÃO DE IDENTIFICAÇÃO DO CHASSI DO VEÍCULO EXAMINADO, UTILIZANDO-SE PROCEDIMENTOS E EQUIPAMENTOS ADEQUADOS, PODE-SE AFIRMAR QUE ESTA IDENTIFICAÇÃO ENCONTRAVA:

ÍNTEGRA, SEM VESTÍGIOS APARENTES DE ADULTERAÇÃO.

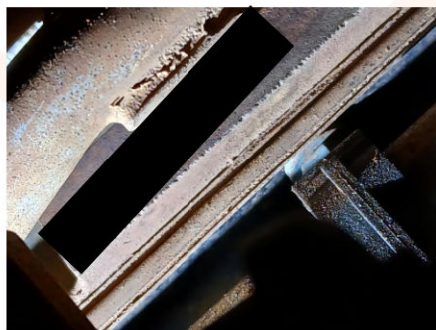
Motor

**ANÁLISE DA GRAVAÇÃO DE IDENTIFICAÇÃO DO MOTOR - Nº DO MOTOR**

CONFRONTANDO-SE AS CARACTERÍSTICAS APARENTES DA GRAVAÇÃO DE IDENTIFICAÇÃO DO MOTOR CONTIDO NO VEÍCULO EXAMINADO COM OS PADRÕES NORMALMENTE APRESENTADOS PELO FABRICANTE, BEM COMO DA RESPECTIVA SUPERFÍCIE DE GRAVAÇÃO, PODE-SE AFIRMAR QUE ESTA IDENTIFICAÇÃO ENCONTRAVA-SE:

ÍNTEGRA, SEM VESTÍGIOS APARENTES DE ADULTERAÇÃO.

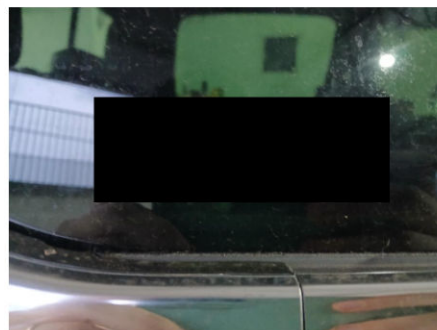
Padrão Vidro

Análise da Gravação dos Vidros

| <b>Parabrisa:</b><br>COM A GRAVAÇÃO DE IDENTIFICAÇÃO ORIGINAL | <b>Vidro Dianteiro Esquerdo:</b><br>COM A GRAVAÇÃO DE IDENTIFICAÇÃO ORIGINAL |
| <b>Vidro Traseiro Esquerdo:</b><br>COM A GRAVAÇÃO DE IDENTIFICAÇÃO ORIGINAL | <b>Vidro Traseiro:</b><br>COM A GRAVAÇÃO DE IDENTIFICAÇÃO ORIGINAL |
| <b>Vidro Traseiro Direito:</b><br>COM A GRAVAÇÃO DE IDENTIFICAÇÃO ORIGINAL | <b>Vidro Dianteiro Direito:</b><br>COM A GRAVAÇÃO DE IDENTIFICAÇÃO ORIGINAL |

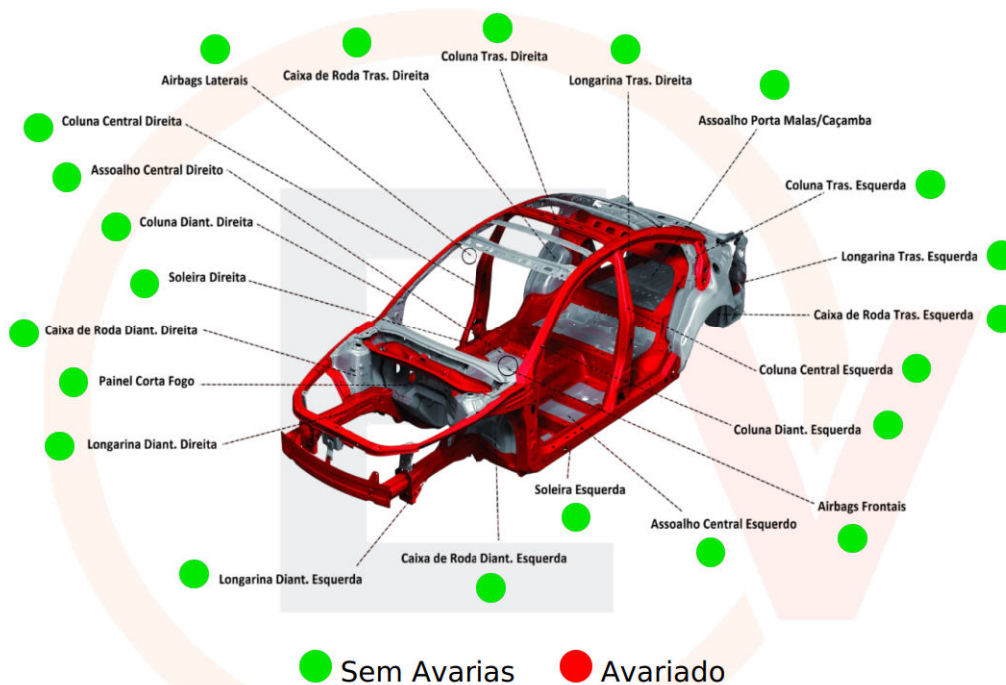
**CONFORME O PREVISTO NOS ANEXOS I À IV DA RESOLUÇÃO 810/2020 DO CONTRAN, ESTE VEÍCULO APRESENTA SUA ESTRUTURA:**

**ÍNTEGRA, NÃO EXIBINDO REPAROS QUE DENOTEM A OCORRÊNCIA DE EMBATE RELEVANTE.**

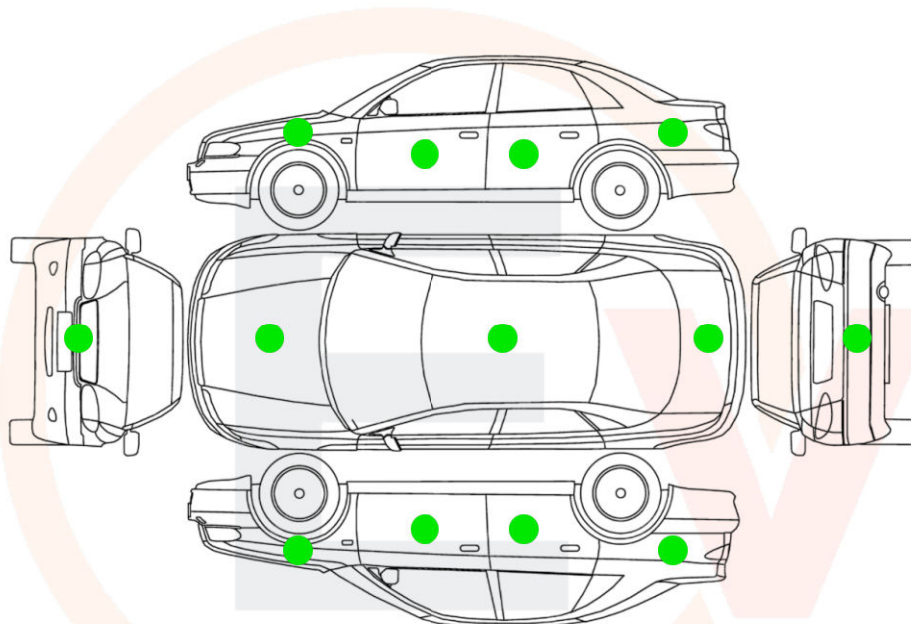
**CONFORME O PREVISTO NOS ANEXOS I À IV DA RESOLUÇÃO 810/2020 DO CONTRAN, ESTE VEÍCULO APRESENTA SUAS PEÇAS EXTERNAS: INTEGRAS, NÃO SE VERIFICANDO VESTÍGIO DE REPINTURA**
