## APRESENTAÇÃO

## DADOS GERAIS

## DADOS GERAIS DO VEÍCULO

| MODELO: | TOYOTA / YARIS HA XL15 |

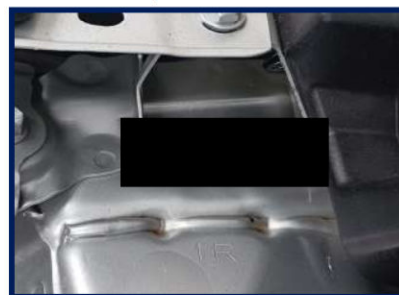
Etiqueta ETA Motor

| ETA MOTOR : | ETA DENTRO DOS PADRÕES / NUMERAÇÃO COINCIDE COM O CHASSI |

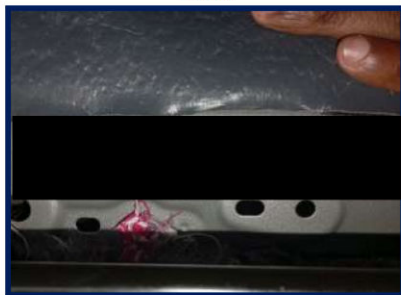
Chassi

NUMERAÇÃO IDENTIFICADORA : DENTRO DOS PADRÕES HABITUAIS DO FABRICANTE

CHAPA SUPORTE : REGIÃO ÍNTEGRA

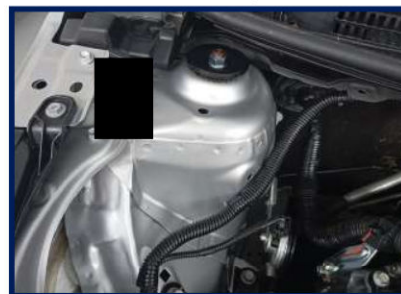
Torre amort diant/direita

| TORRE DO AMORTECEDOR DIANTEI. DIR. : | SEM AVARIAS APARENTES |

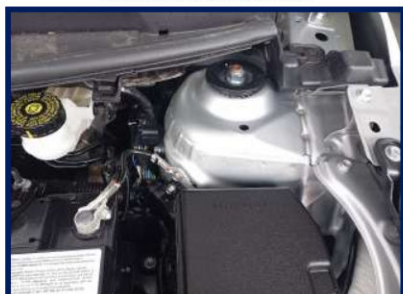
Torre amort diant/esquer

| TORRE DO AMORTECEDOR DIANTEI. ESQ. : | SEM AVARIAS APARENTES |

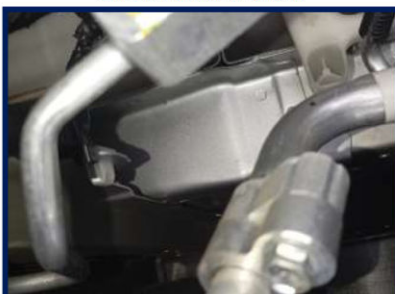
Longarina danti/direita

| LONGARINA DIANTEI. DIR. : | SEM AVARIAS APARENTES |

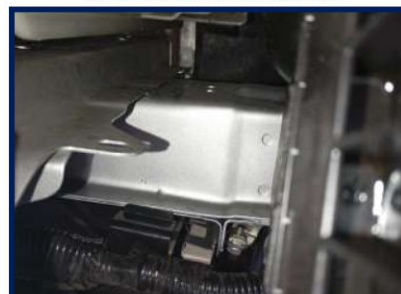
Longarina dianteira/esquerda

| LONGARINA DIANTEI. ESQ. : | SEM AVARIAS APARENTES |

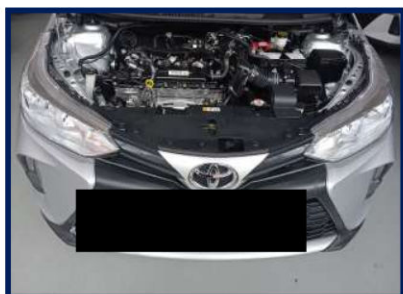
Painel Dianteiro

| PAINEL DIANT. INF./SUP. OU ALMA DO PARACHOQUE: | SEM AVARIAS APARENTES |

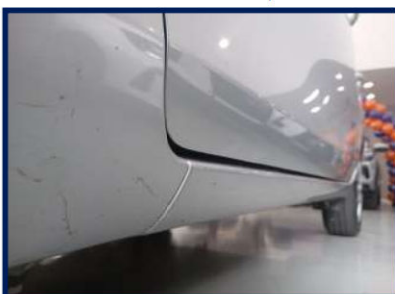
Caixa De Ar Esq

CAIXA DE AR ESQUERDA . : SEM AVARIAS APARENTES

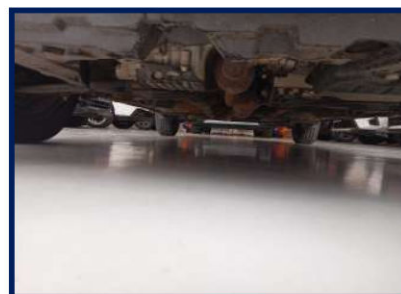
Assoalho Central

ASSOALHO DO MONOBLOCO (HABITÁCULO, ÁREA VISÍVEL) . : SEM AVARIAS APARENTES (ÁREA VISÍVEL)

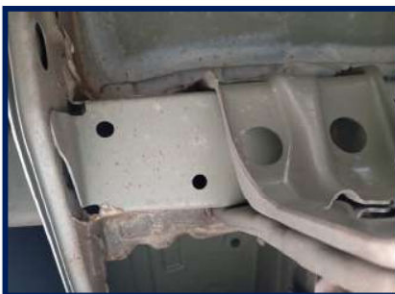
Longarina traseira/direita

| LONGARINA TRASEI. DIR. : | SEM AVARIAS APARENTES |

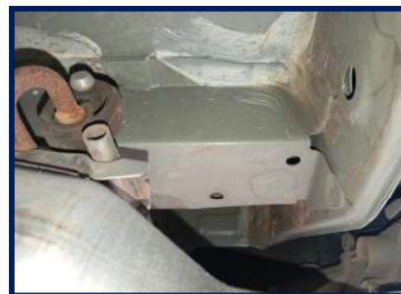
Longarina traseira/esquerda

| LONGARINA TRASEI. ESQ. : | SEM AVARIAS APARENTES |

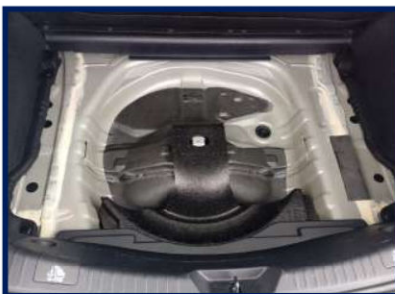
Assoalho Int. Portamalas

ASSOALHO DO PORTAMALAS / CAÇAMBA . : SEM AVARIAS APARENTES (ÁREA VISÍVEL)

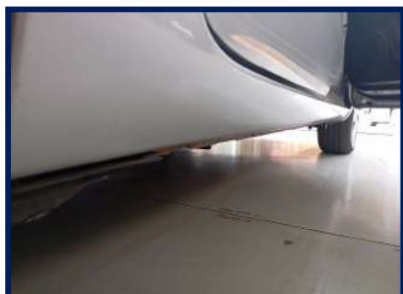
CAIXA DE AR DIR.

CAIXA DE AR DIREITA . : SEM AVARIAS APARENTES

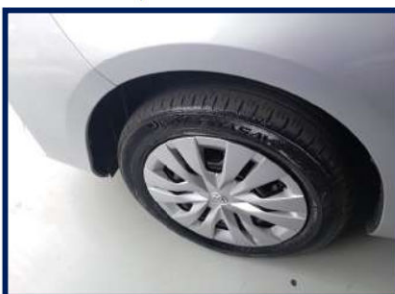
PNEU/RODA DIANT. ESQ

EM BOAS CONDIÇÕES (TWI IGUAL OU MAIOR QUE 1,6 MM)

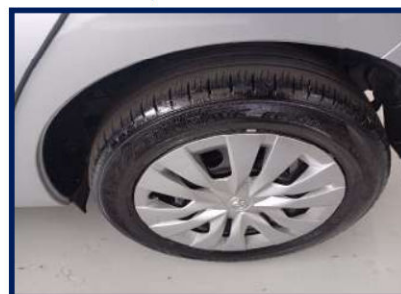
PNEU/RODA TRAS. ESQ

EM BOAS CONDIÇÕES (TWI IGUAL OU MAIOR QUE 1,6 MM)

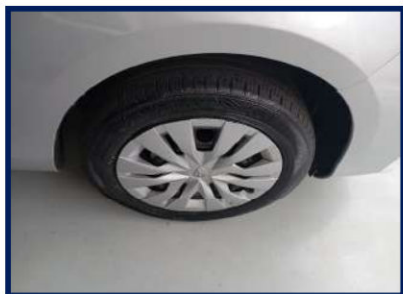
PNEU/RODA DIANT. DIR

EM BOAS CONDIÇÕES (TWI IGUAL OU MAIOR QUE 1,6 MM)

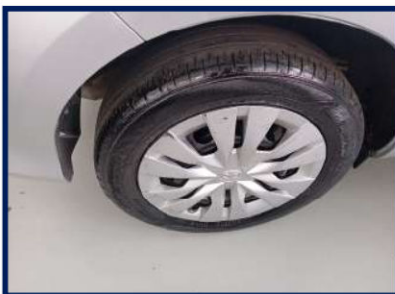
Pneus/Rodas Traseiro Dir.

EM BOAS CONDIÇÕES (TWI IGUAL OU MAIOR QUE 1,6 MM)

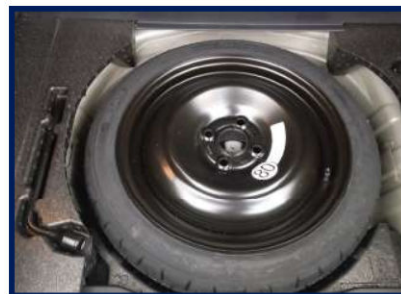
Pneu Estepe

EM BOAS CONDIÇÕES (TWI IGUAL OU MAIOR QUE 1,6 MM)

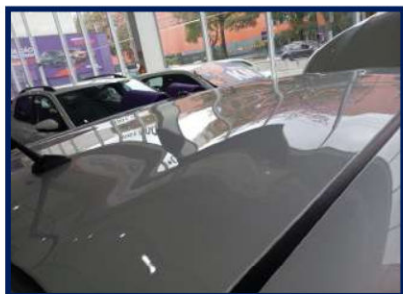
FOLHA EXT. DO TETO

FOLHA DO TETO . : SEM AVARIAS APARENTES (ÁREA VISÍVEL)

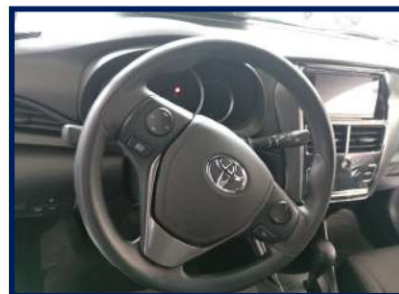
VOLANTE

VOLANTE. : INTEIRO

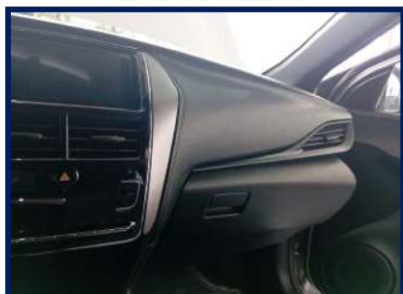
PAINEL LADO DIREITO

PAINEL LADO DIREITO. : INTEIRO

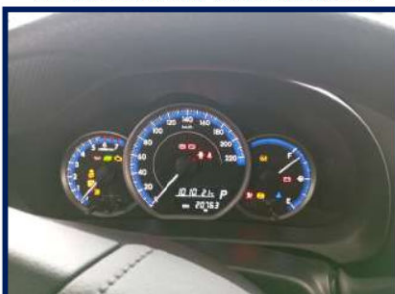
PAINEL DE INSTRUMENTOS (LIGADO)

PAINEL DE INSTRUMENTOS LIGADO (FOTO). : FUNCIONAL

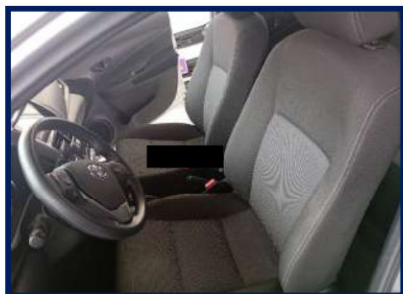
Bancos dianteiros

BOAS CONDIÇÕES

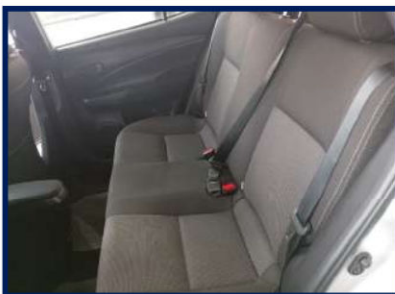
Banco Traseiro

BOAS CONDIÇÕES
