CHECKMAT BUTANTA CNPJ 12.500.554/0001-37  
Telefone: (11) 3721--9006 -

**APROVADO**

## Dados do Veículo

| JEEP JEEP COMPASS LONG TD | DIESEL | | |

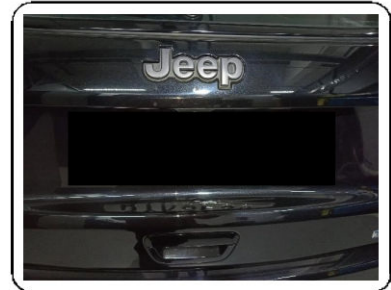
| Placa e tarjeta em conformidades (OK). | Original/Dentro dos padrão |

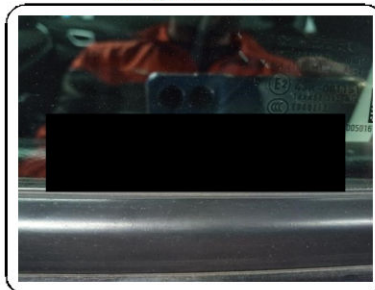
Gravação dos Vidros

| Não original/outro tipo | Não possui vestígio aparente de avaria, corte e/ou reparo significativo nas partes estruturais da carroçaria. |

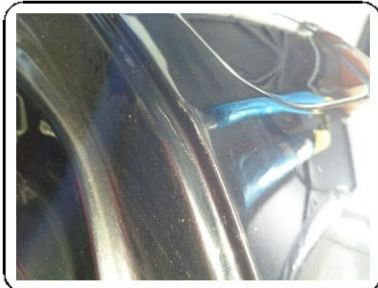
FOLHA LATERAL DIREITA REPARADA
