## LAUDO DE VISTORIA CAUTELAR

**Desconhecido/TOYOTA/CCROSS XRE 20**  
**2024/ 2025 - Branca - Alcool / Gasolina**

**APROVADO**

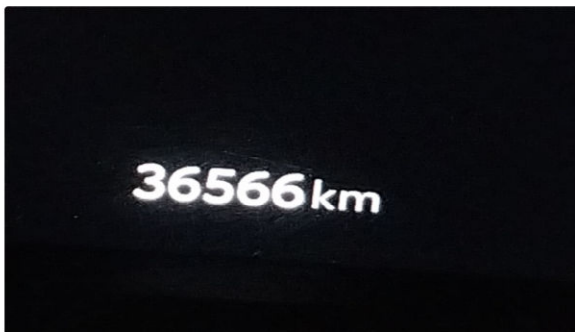
Hodômetro

✓ 249 - Registro fotografado/observado.

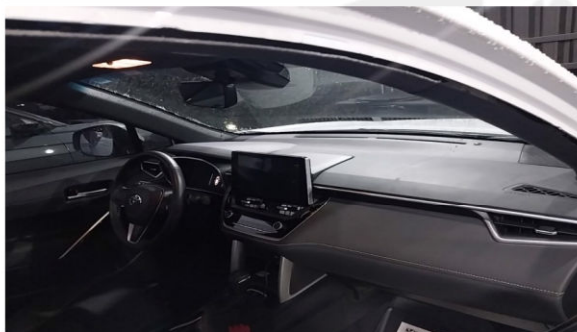
Eta/VIS

✓ 249 - Registro fotografado/observado.
