## LAUDO DE VISTORIA CAUTELAR

**Desconhecido/I/PEUGEOT 208 GT T200**

**2024/ 2025 - Preta - Alcool / Gasolina**

**APROVADO**

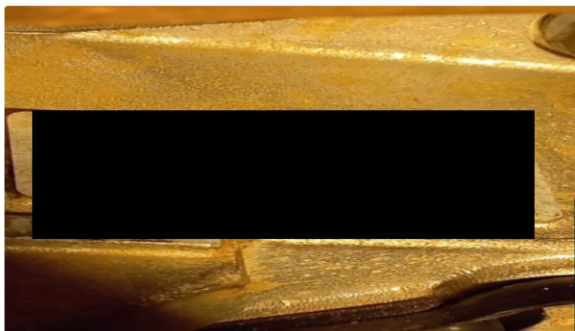
Gravação do Motor

✓ 018 - Gravação identificadora sem vestígios aparentes de adulteração.

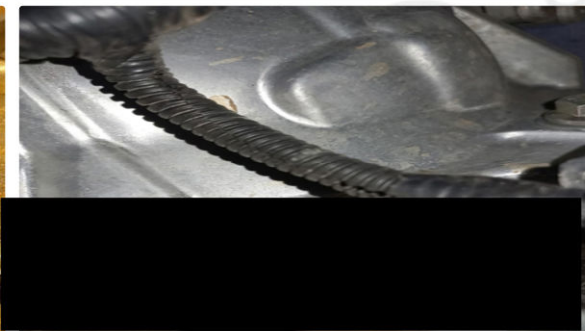
Gravação do Câmbio

✓ 018 - Gravação identificadora sem vestígios aparentes de adulteração.

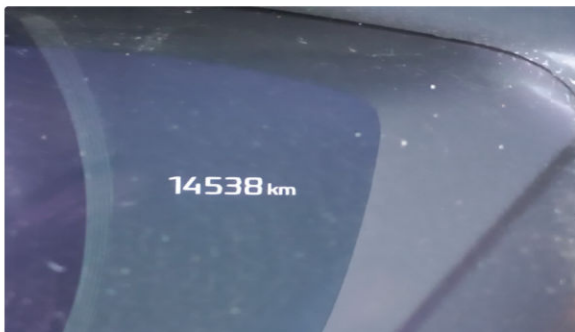
Hodômetro

✓ 249 - Registro fotografado/observado.

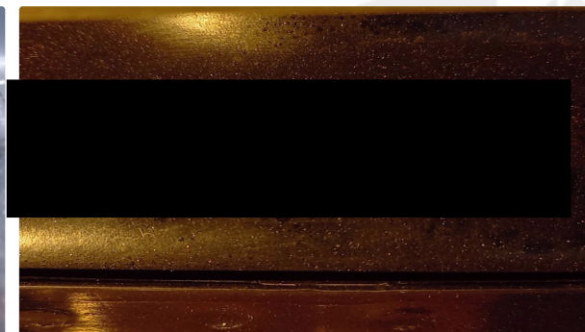
Eta/VIS

✓ 249 - Registro fotografado/observado.
