**LAUDO DE VISTORIA CAUTELAR**

Marca, Modelo e Ano fabricação/Modelo  
**BMW/BMW/R1250GS A**  
**2024/ 2024 - Azul - Gasolina**

Solicitante  
**KIKOAUTOS MULTIMARCAS**

**APROVADO**

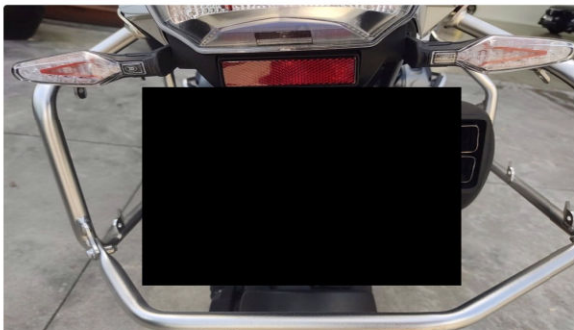
Placas (PIV)

✓ 208 - Sem vestígios de irregularidades.

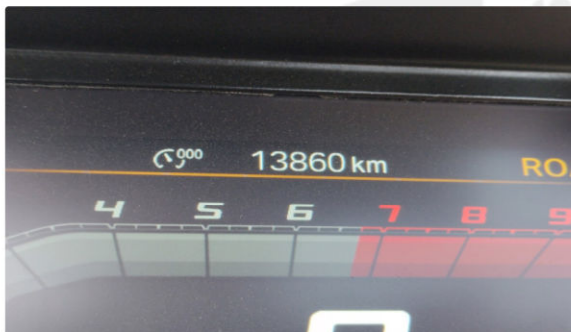
Hodômetro

✓ 249 - Registro fotografado/observado.

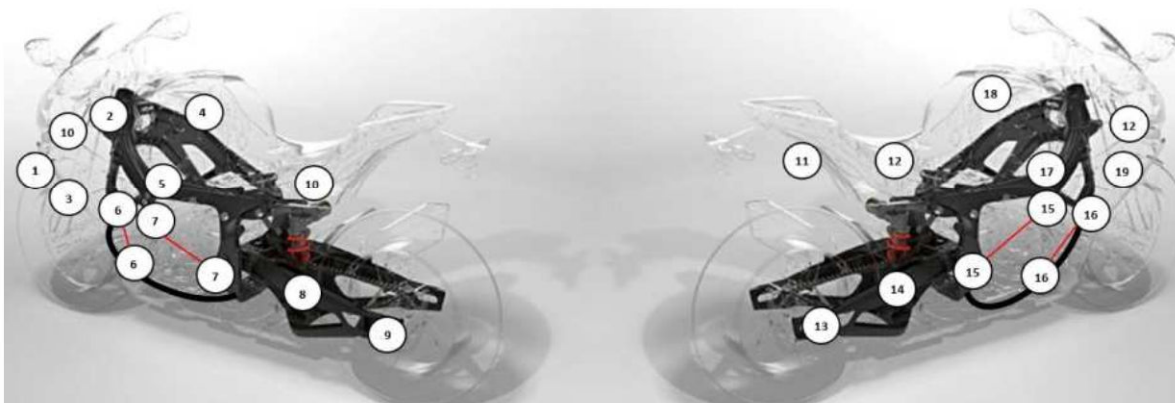
| 11 - Para lama traseiro | Original |
| 12 - Carenagem lado direito | Original |
| 13 - Suporte do eixo da roda traseira direita | Original |
| 14 - Garfo traseiro direito | Original |
| 15 - Suportes do motor lado direito | Original |
| 16 - Elemento inferior/berço do quadro lado direito | Original |
| 17 - Elemento superior do quadro lado direito | Original |
| 18 - Tanque lado direito | Original |
| 19 - Garfo dianteiro direito | Original |
