## LAUDO DE VISTORIA CAUTELAR

Marca, Modelo e Ano fabricação/Modelo  
**BMW/BMW/R1250GS**  
**2020/ 2020 - Preta - Gasolina**

Solicitante  
**KIKOAUTOS MULTIMARCAS**

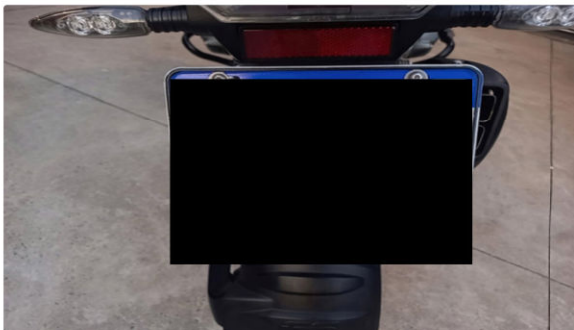
Placas (PIV)

✓ 208 - Sem vestígios de irregularidades.

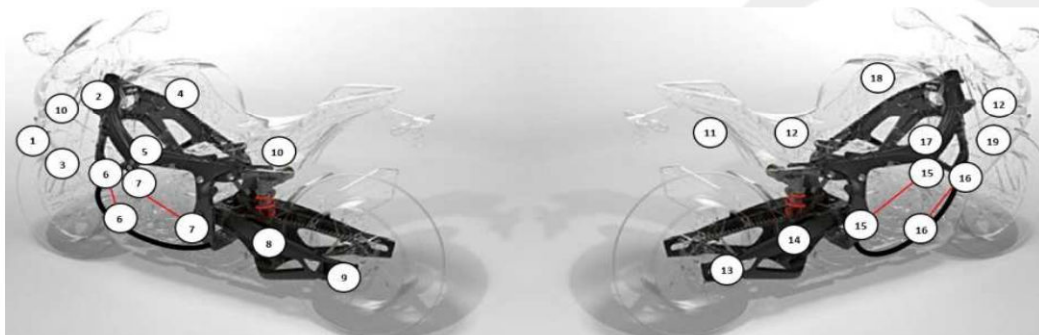
AVALIAÇÃO ESTRUTURAL

| 1 - Para lama dianteiro | Original |
| 2 - Cabeçote da direção | Original |
| 3 - Garfo dianteiro esquerdo | Original |
| 4 - Tanque lado esquerdo | Original |
| 5 - Elemento superior do quadro lado esquerdo | Original |
| 6 - Elemento inferior/berço do quadro lado esquerdo | Original |
| 7 - Suportes do motor lado esquerdo | Original |
| 8 - Garfo traseiro esquerdo | Original |
| 9 - Suporte do eixo da roda traseira esquerda | Original |
| 10 - Carenagem lado esquerdo | Original |

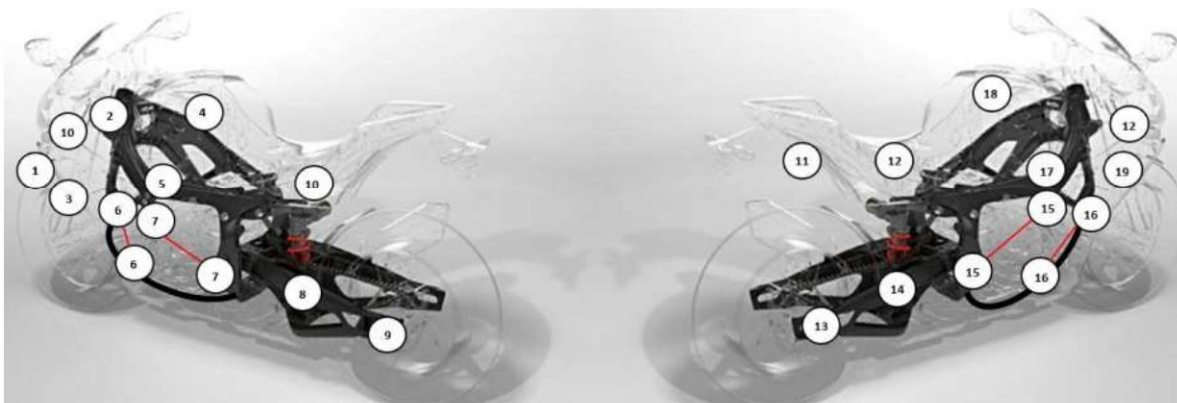
| ● 11 - Para lama traseiro | Original |
| ● 12 - Carenagem lado direito | Original |
| ● 13 - Suporte do eixo da roda traseira direita | Original |
| ● 14 - Garfo traseiro direito | Original |
| ● 15 - Suportes do motor lado direito | Original |
| ● 16 - Elemento inferior/berço do quadro lado direito | Original |
| ● 17 - Elemento superior do quadro lado direito | Original |
| ● 18 - Tanque lado direito | Original |
| ● 19 - Garfo dianteiro direito | Original |
