## SITUAÇÃO GERAL

APROVADO

| UNIDADE: | GUARULHOS JUREMA |

| MODELO: | T CROSS |

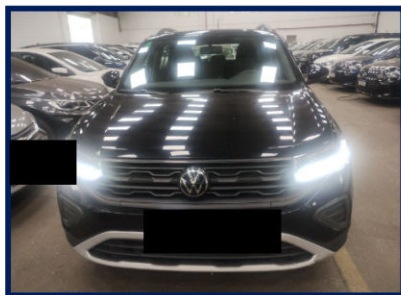
Frente

| PARACHOQUE DIANT. : | AVARIA ATÉ 10CM/PEQUENAS AVARIAS |

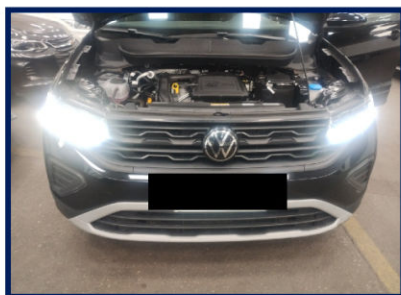
GRADE FRONTAL

| GRADE DIANT. : | BOAS CONDIÇÕES |

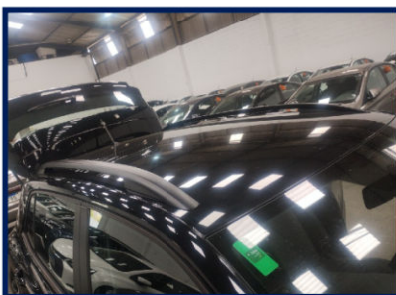
FOLHA EXT. DO TETO

SEM AVARIAS APARENTES (ÁREA VISÍVEL)

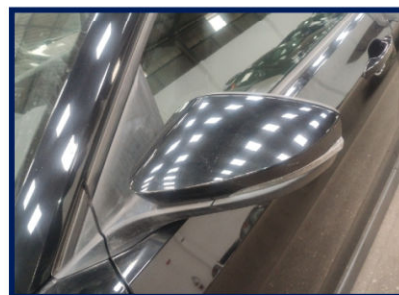
RETROVISOR EXT ESQ

BOAS CONDIÇÕES

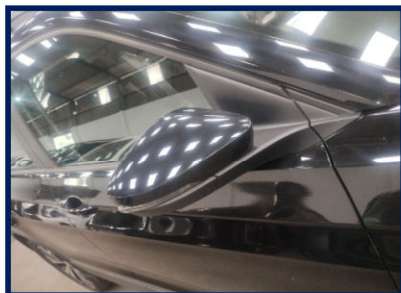
RETROVISOR EXT DIR

BOAS CONDIÇÕES

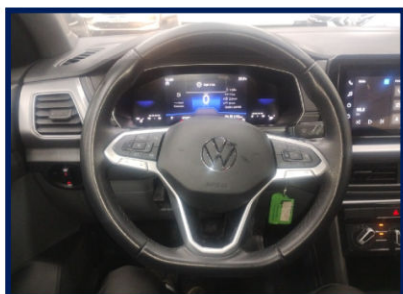
VOLANTE

INTEIRO

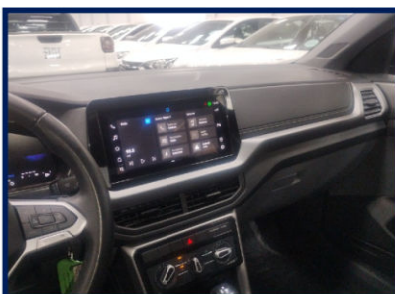
PAINEL LADO DIREITO

| PAINEL LADO DIREITO. : | INTEIRO |

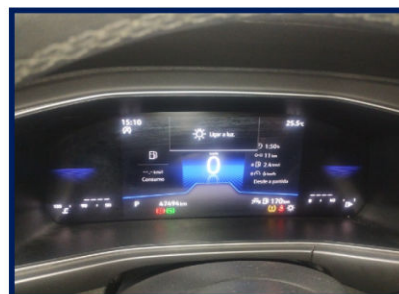
PAINEL DE INSTRUMENTOS

FUNCIONAL

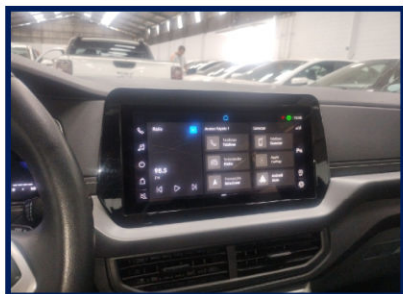
CENTRAL MULT/RÁDIO

FUNCIONAL

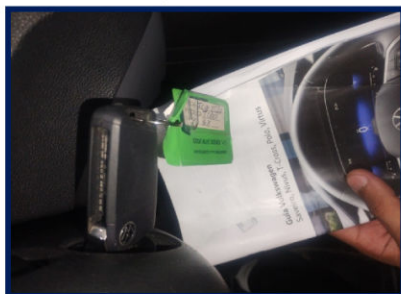
MANUAL/CHAVE RESERVA

| POSSUI MANUAL DO VEÍCULO NO ATO DA VISTORIA. : | SIM |
| FOI APRESENTADA CHAVE RESERVA NO ATO DA VISTORIA. : | NÃO |

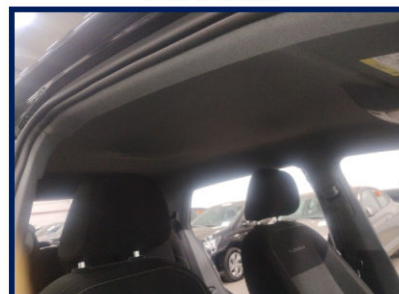
TETO INTERNO

BOAS CONDIÇÕES

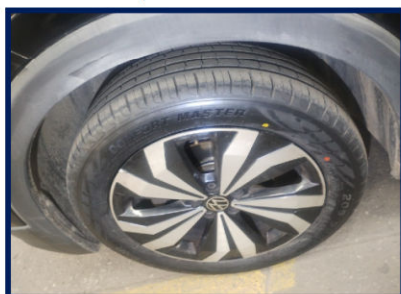
PNEU/RODA DIANT. ESQ

EM BOAS CONDIÇÕES (TWI IGUAL OU MAIOR QUE 1,6 MM)

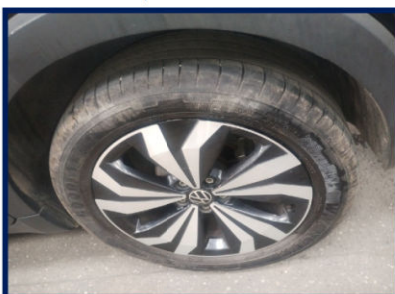
PNEU/RODA TRAS. ESQ

EM BOAS CONDIÇÕES (TWI IGUAL OU MAIOR QUE 1,6 MM)

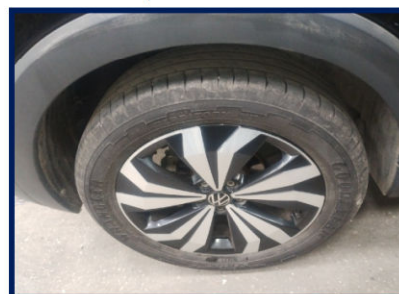
Pneus/Rodas Traseiro Dir.

EM BOAS CONDIÇÕES (TWI IGUAL OU MAIOR QUE 1,6 MM)

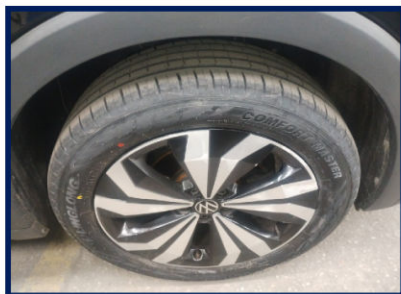
PNEU/RODA DIANT. DIR

EM BOAS CONDIÇÕES (TWI IGUAL OU MAIOR QUE 1,6 MM)

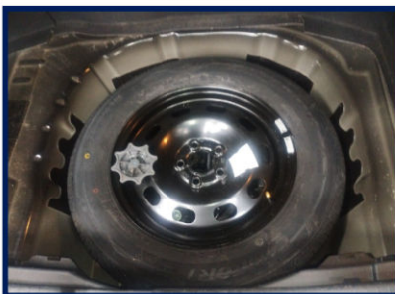
Pneu Estepe

EM BOAS CONDIÇÕES (TWI IGUAL OU MAIOR QUE 1,6 MM)

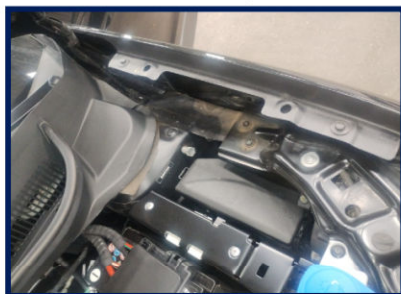
Torre amort diant/direita

| TORRE DO AMORTECEDOR DIANTEI. DIR. : | SEM AVARIAS APARENTES |

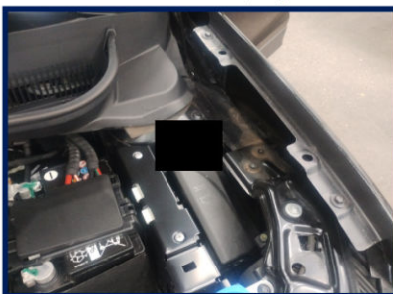
Torre amort diant/esquer

| TORRE DO AMORTECEDOR DIANTEI. ESQ. : | SEM AVARIAS APARENTES |

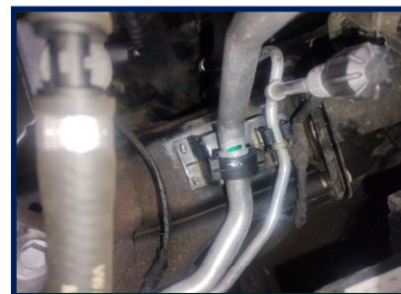
Longarina dianti/direita

| LONGARINA DIANTEI. DIR. : | SEM AVARIAS APARENTES |

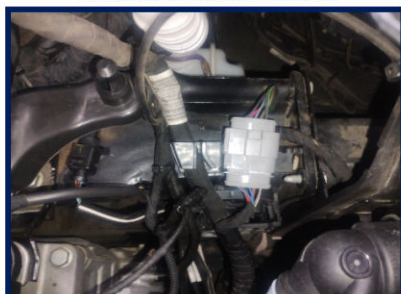
Longarina dianteira/esquerda

| LONGARINA DIANTEI. ESQ. : | SEM AVARIAS APARENTES |

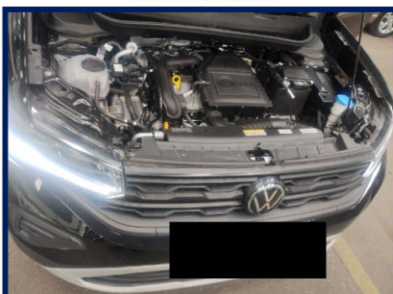
Painel Dianteiro

| PAINEL DIANT. INF./SUP. OU ALMA DO PARACHOQUE: | SEM AVARIAS APARENTES |

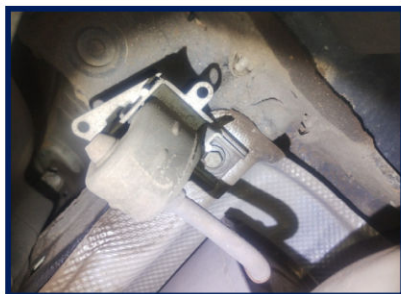
Longarina traseira/esquerda

| LONGARINA TRASEI. ESQ. : | SEM AVARIAS APARENTES |

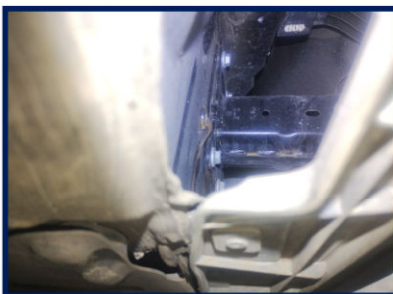
Longarina traseira/direita

| LONGARINA TRASEI. DIR. : | SEM AVARIAS APARENTES |
