# RELATÓRIO DE VISTORIA CAUTELAR

Relatório de Vistoria Cautelar

| <b>Marca/Modelo:</b><br>M.BENZ GLA200FF STY | <b>Combustível:</b><br>ALCOOL/GASOLINA | <b>Placa:</b><br>[REDACTED] | <b>Data Emissão CRLV:</b><br>13/05/2026 |

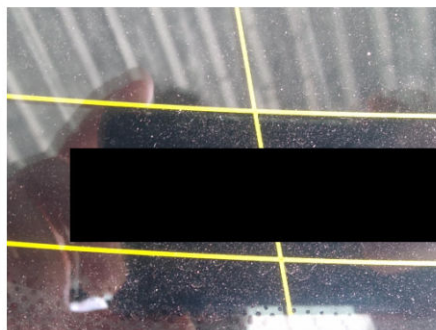
Padrão Vidro

| <b>Parabrisa:</b><br>COM A GRAVAÇÃO DE IDENTIFICAÇÃO NÃO ORIGINAL (TROCA DO VIDRO) | <b>Vidro Dianteiro Esquerdo:</b><br>COM A GRAVAÇÃO DE IDENTIFICAÇÃO NÃO ORIGINAL (TROCA DO VIDRO) |
| <b>Vidro Traseiro Esquerdo:</b><br>COM A GRAVAÇÃO DE IDENTIFICAÇÃO NÃO ORIGINAL (TROCA DO VIDRO) | <b>Vidro Traseiro:</b><br>COM A GRAVAÇÃO DE IDENTIFICAÇÃO NÃO ORIGINAL (TROCA DO VIDRO) |
| <b>Vidro Traseiro Direito:</b><br>COM A GRAVAÇÃO DE IDENTIFICAÇÃO NÃO ORIGINAL (TROCA DO VIDRO) | <b>Vidro Dianteiro Direito:</b><br>COM A GRAVAÇÃO DE IDENTIFICAÇÃO NÃO ORIGINAL (TROCA DO VIDRO) |
