## SITUAÇÃO GERAL

**APROVADO**

## DADOS GERAIS

| MODELO: | HONDA/CITY HATCH EXL |

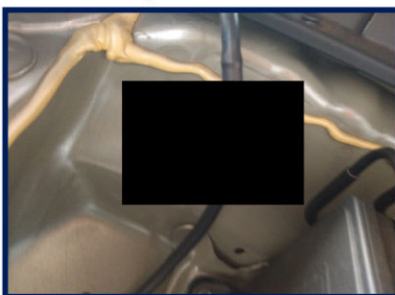
Etiqueta ETA Motor

ETA DENTRO DOS PADRÕES / NUMERAÇÃO COINCIDE COM O CHASSI

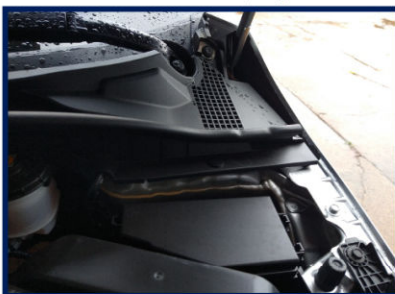
Torre amort diant/esquer

SEM AVARIAS APARENTES

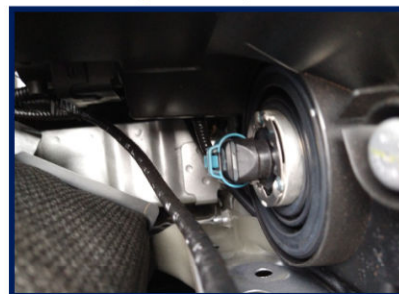
Longarina dianti/direita

SEM AVARIAS APARENTES

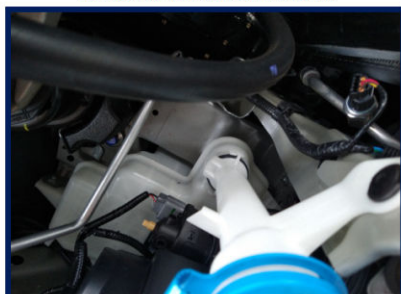
Longarina dianteira/esquerda

SEM AVARIAS APARENTES

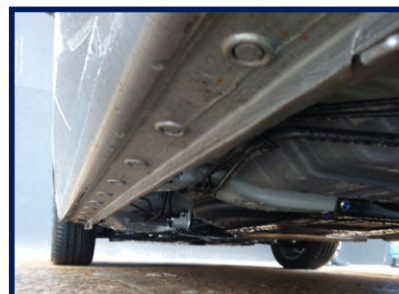
Caixa De Ar Esq

SEM AVARIAS APARENTES

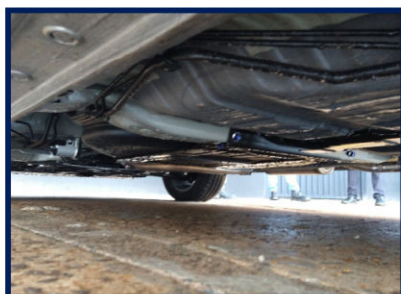
Assoalho Central

ASSOALHO DO MONOBLOCO (HABITÁCULO, ÁREA VISÍVEL) . : SEM AVARIAS APARENTES (ÁREA VISÍVEL)

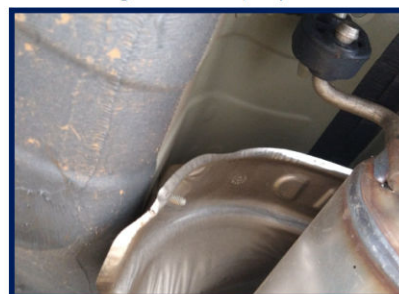
Longarina traseira/esquerda

SEM AVARIAS APARENTES

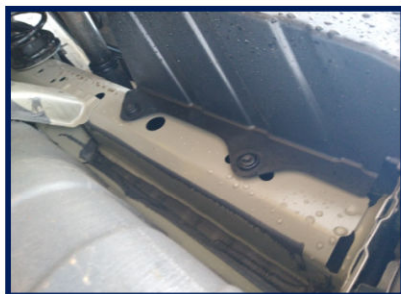
Longarina traseira/direita

SEM AVARIAS APARENTES

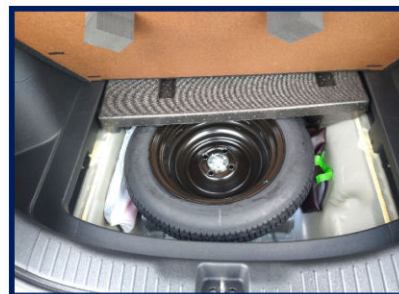
Assoalho Int. Portamalas

ASSOALHO DO PORTAMALAS / CAÇAMBA . : SEM AVARIAS APARENTES (ÁREA VISÍVEL)

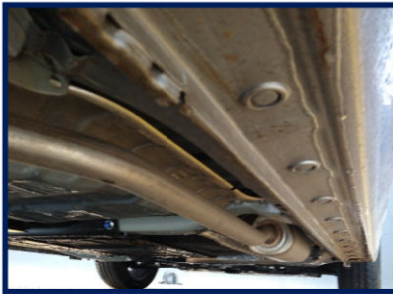
CAIXA DE AR DIR.

SEM AVARIAS APARENTES
