## SITUAÇÃO GERAL

APROVADO

## DADOS GERAIS DO VEÍCULO

| MODELO: | RAM CLASSIC LARAMIE |

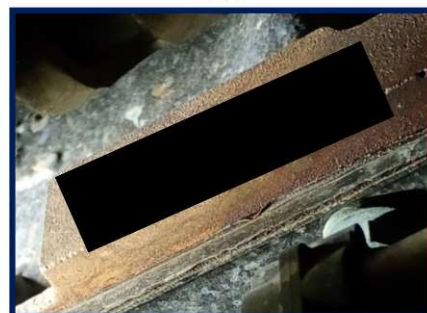
Motor

DENTRO DOS PADRÕES HABITUAIS DO FABRICANTE

É A MESMA QUE CONSTA NA BIN OU CRLV

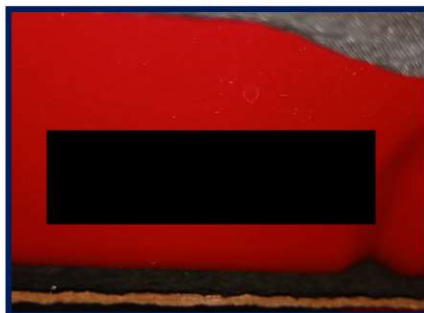
Etiqueta ETA Motor

| ETA MOTOR : | ETA DENTRO DOS PADRÕES / NUMERAÇÃO COINCIDE COM O CHASSI |

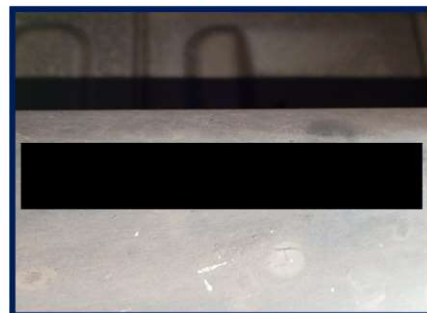
Chassi

DENTRO DOS PADRÕES HABITUAIS DO FABRICANTE

REGIÃO ÍNTEGRA

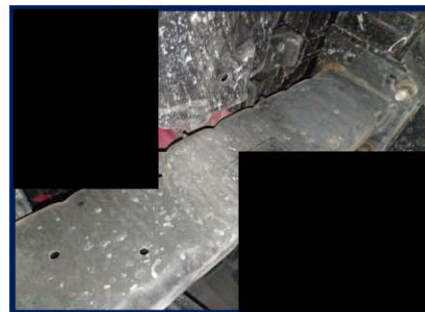
Longarina dianti/direita

| LONGARINA DIANTEI. DIR. : | SEM AVARIAS APARENTES |

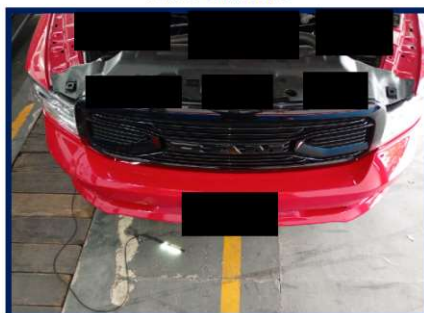
Painel Dianteiro

| PAINEL DIANT. INF./SUP. OU ALMA DO PARACHOQUE: | SEM AVARIAS APARENTES |

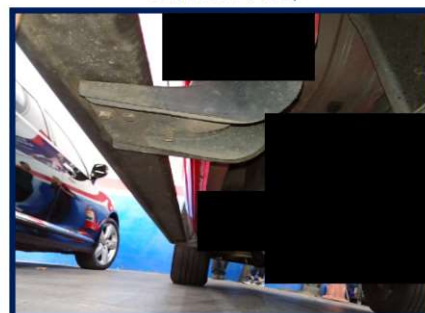
Caixa De Ar Esq

| CAIXA DE AR ESQUERDA . : | SEM AVARIAS APARENTES |

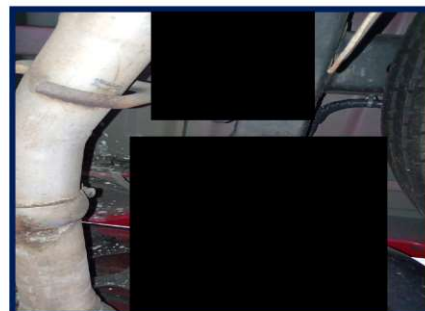
Longarina traseira/esquerda

| LONGARINA TRASEI. ESQ. : | SEM AVARIAS APARENTES |

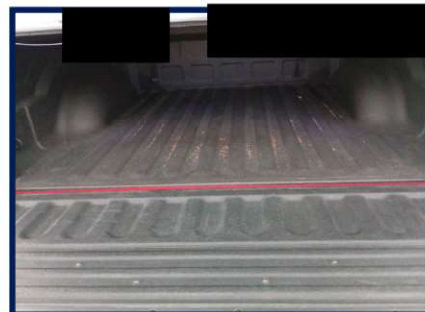
Assoalho Int. Portamalas

| ASSOALHO DO PORTAMALAS / CAÇAMBA . : | SEM AVARIAS APARENTES (ÁREA VISÍVEL) |
