## SITUAÇÃO GERAL

APROVADO

## DADOS GERAIS

| MODELO: | PORSCHE MACAN GTS |

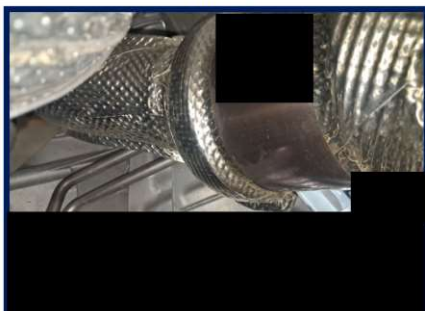
Câmbio

NUMERAÇÃO OBSTRUÍDA (ITEM EXCLUÍDO DO PARECER)

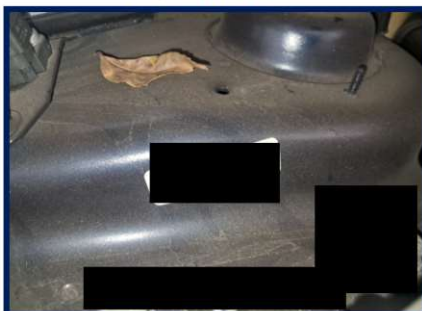
Etiqueta ETA Motor

ETA DENTRO DOS PADRÕES / NUMERAÇÃO COINCIDE COM O CHASSI

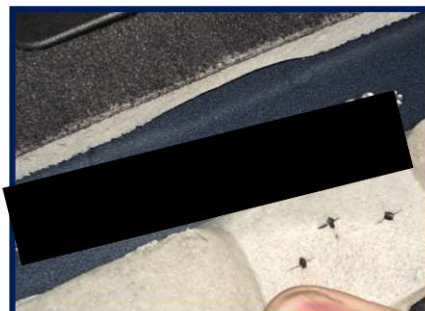
Chassi

DENTRO DOS PADRÕES HABITUAIS DO FABRICANTE

REGIÃO ÍNTEGRA

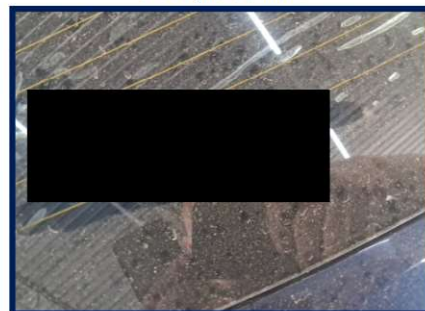
Gravação do vidro

GRAVAÇÃO NÃO ORIGINAL / COINCIDE COM O CHASSI

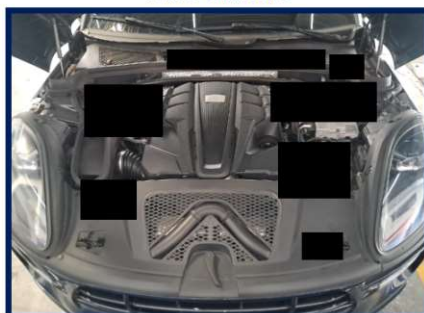
Painel Dianteiro

SEM AVARIAS APARENTES

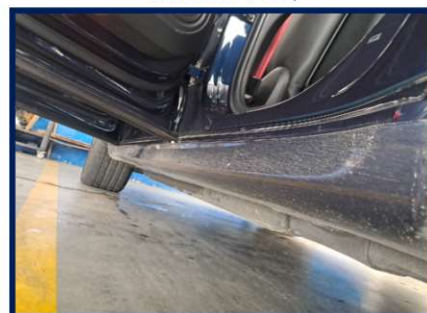
Caixa De Ar Esq

SEM AVARIAS APARENTES

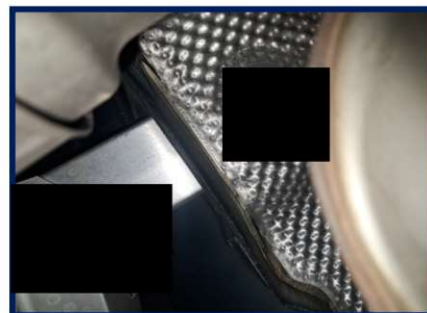
Longarina traseira/esquerda

SEM AVARIAS APARENTES

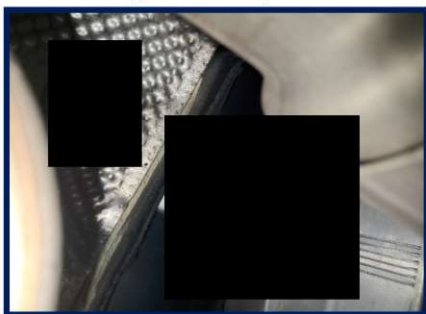
Longarina traseira/direita

SEM AVARIAS APARENTES

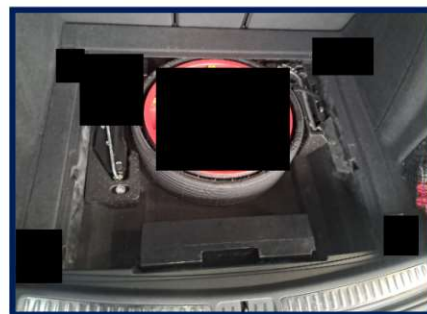
Assoalho Int. Portamalas

| ASSOALHO DO PORTAMALAS / CAÇAMBA . : | SEM AVARIAS APARENTES (ÁREA VISÍVEL) |

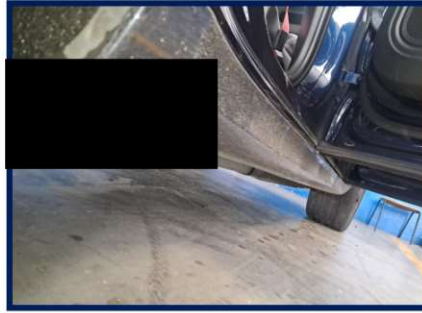
CAIXA DE AR DIR.

SEM AVARIAS APARENTES
