## APRESENTAÇÃO

| DATA DE VISTORIA: | 10/08/2026 11:52 |
| UNIDADE: | BUTANTÃ |

| MODELO: | PORSCHE CAYENNE PHEV |

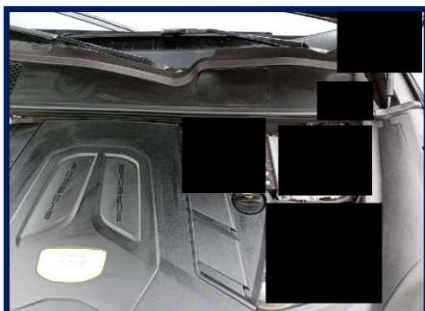
Câmbio

NUMERAÇÃO OBSTRUÍDA (ITEM EXCLUÍDO DO PARECER)

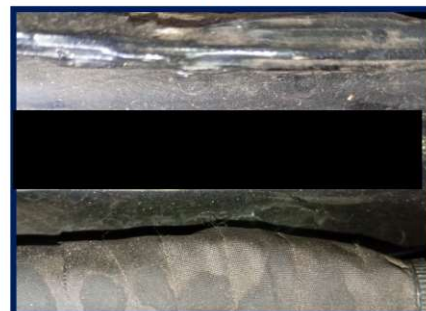
Chassi

DENTRO DOS PADRÕES HABITUAIS DO FABRICANTE

REGIÃO ÍNTEGRA

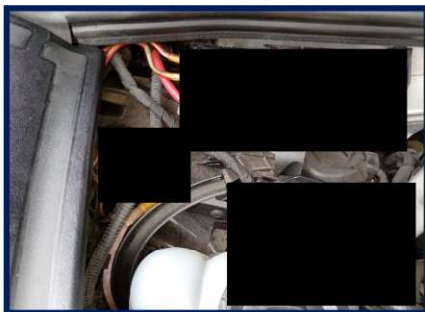
Torre amort diant/direita

| TORRE DO AMORTECEDOR DIANTEI. DIR. : | SEM AVARIAS APARENTES |

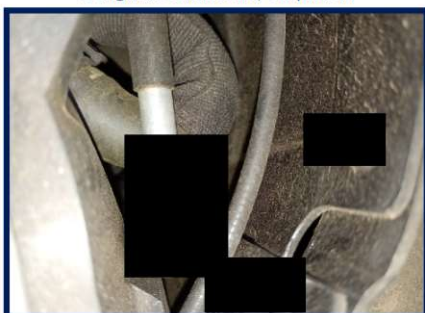
Longarina dianteira/esquerda

| LONGARINA DIANTEI. ESQ. : | SEM AVARIAS APARENTES |

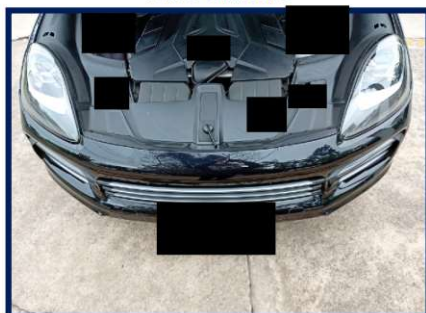
Painel Dianteiro

| PAINEL DIANT. INF./SUP. OU ALMA DO PARACHOQUE: | SEM AVARIAS APARENTES |

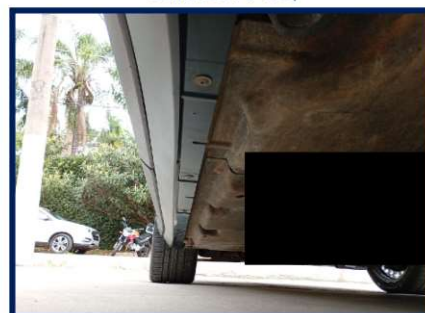
Caixa De Ar Esq

| CAIXA DE AR ESQUERDA . : | SEM AVARIAS APARENTES |

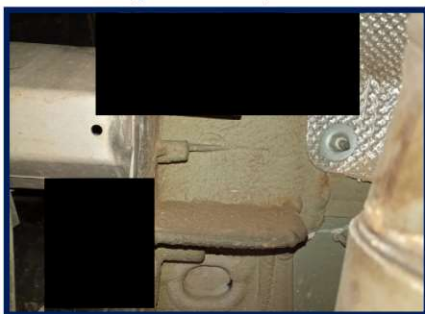
Longarina traseira/direita

| LONGARINA TRASEI. DIR. : | SEM AVARIAS APARENTES |

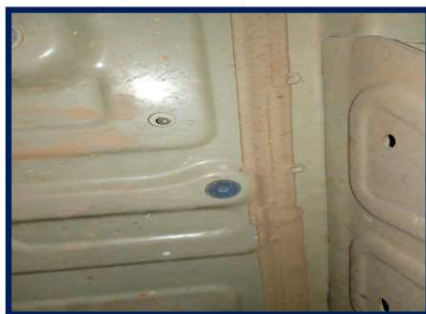
Junção Assoalho/Painel Tras

| PAINEL TRASEIRO . : | SEM AVARIAS APARENTES |

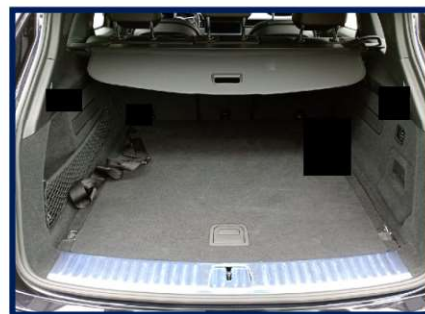
Assoalho Int. Portamalas

| ASSOALHO DO PORTAMALAS / CAÇAMBA . : | SEM AVARIAS APARENTES (ÁREA VISÍVEL) |

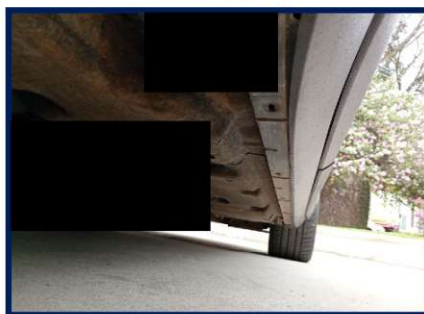
CAIXA DE AR DIR.

| CAIXA DE AR DIREITA . : | SEM AVARIAS APARENTES |
