## SITUAÇÃO GERAL

APROVADO

| DATA DE VISTORIA: | 12/08/2026 12:39 |

| MODELO: | X1 S20I M SPORT |

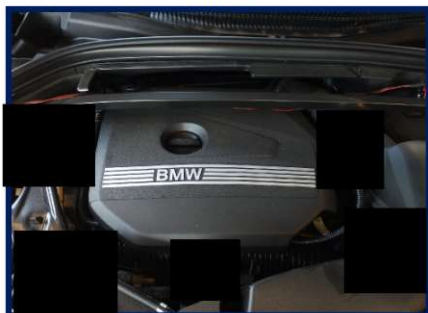
Câmbio

NUMERAÇÃO OBSTRUÍDA (ITEM EXCLUÍDO DO PARECER)  
NÃO POSSUI CADASTRO NA BIN

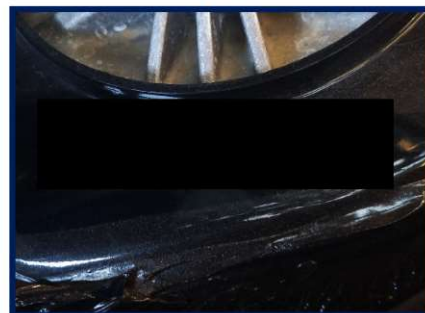
Chassi

NUMERAÇÃO IDENTIFICADORA : DENTRO DOS PADRÕES HABITUAIS DO FABRICANTE  
CHAPA SUPORTE : REGIÃO ÍNTEGRA

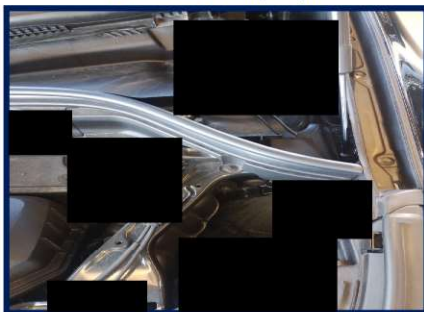
Torre amort diant/esquer

| TORRE DO AMORTECEDOR DIANTEI. ESQ. : | SEM AVARIAS APARENTES |

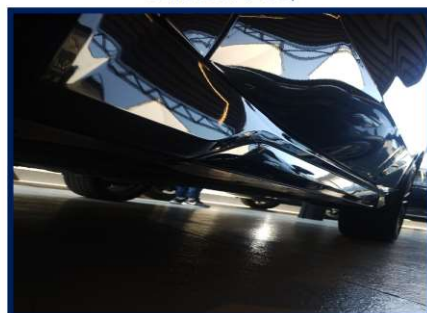
Caixa De Ar Esq

| CAIXA DE AR ESQUERDA. : | SEM AVARIAS APARENTES |

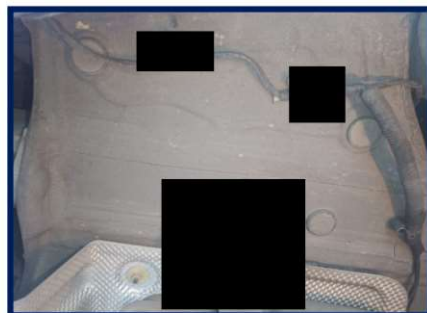
Longarina traseira/esquerda

| LONGARINA TRASEI. ESQ. : | SEM AVARIAS APARENTES |

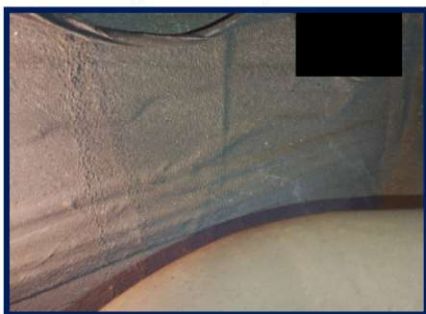
Longarina traseira/direita

| LONGARINA TRASEI. DIR. : | SEM AVARIAS APARENTES |

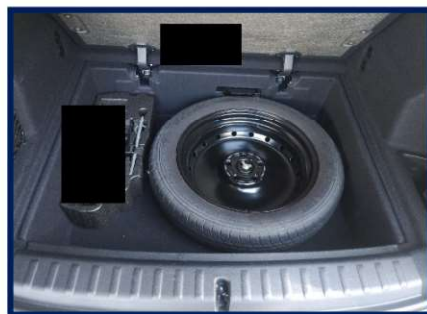
Assoalho Int. Portamalas

| ASSOALHO DO PORTAMALAS / CAÇAMBA . : | SEM AVARIAS APARENTES (ÁREA VISÍVEL) |

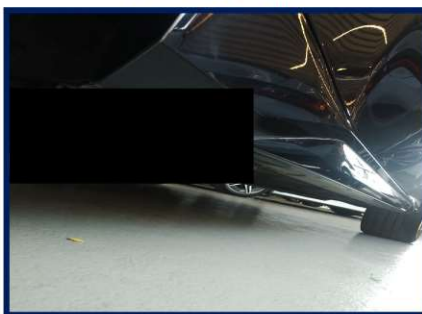
CAIXA DE AR DIR.

| CAIXA DE AR DIREITA. : | SEM AVARIAS APARENTES |
