## SITUAÇÃO GERAL

APROVADO

NO. LAUDO: [REDACTED]  
DATA DE VISTORIA: 29/07/2026 16:49  
UNIDADE: BUTANTÃ  
PRESTADOR DE SERVIÇO: [REDACTED]  
CNPJ: [REDACTED]  
CLIENTE CONTRATANTE: [REDACTED]

MARCA: BMW  
MODELO: BMW 420i CABRIO  
COR: PRETA  
ANO FABRICAÇÃO: 2023  
ANO MODELO: 2024  
PLACA: [REDACTED]  
RENAVAM: [REDACTED]  
KM: 26462  
COMBUSTÍVEL: GASOLINA

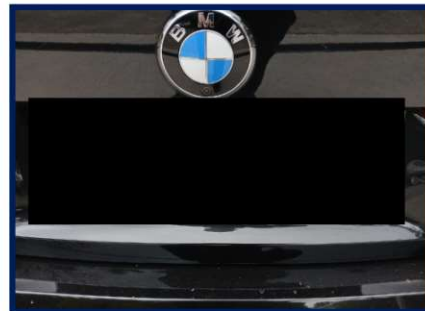
Placa

PLACA DENTROS DOS PADRÕES

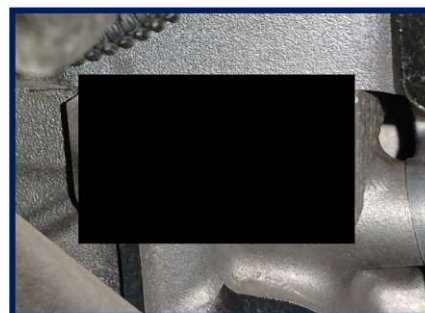
Motor

DENTRO DOS PADRÕES HABITUAIS DO FABRICANTE

É A MESMA QUE CONSTA NA BIN OU CRLV

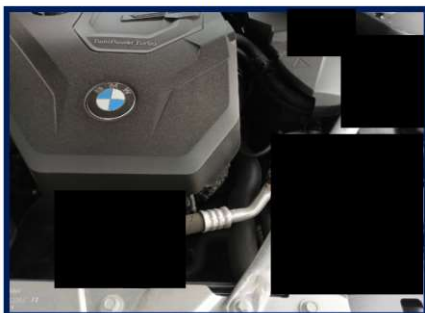
Câmbio

NUMERAÇÃO OBSTRUÍDA (ITEM EXCLUÍDO DO PARECER)

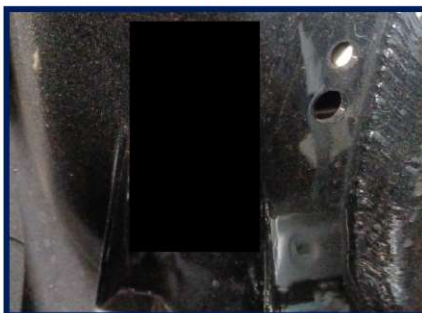
Etiqueta ETA Motor

ETA DENTRO DOS PADRÕES / NUMERAÇÃO COINCIDE COM O CHASSI

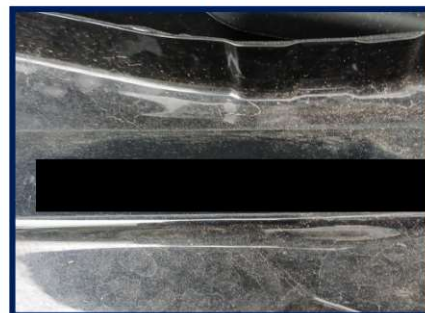
Chassi

DENTRO DOS PADRÕES HABITUAIS DO FABRICANTE

REGIÃO ÍNTEGRA

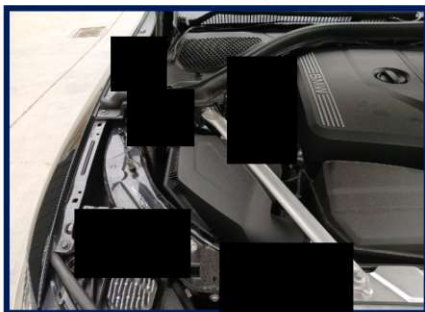
Torre amort diant/direita

SEM AVARIAS APARENTES

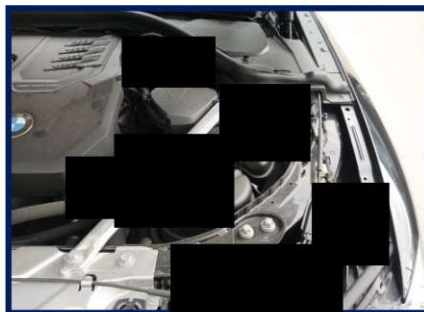
Torre amort diant/esquer

SEM AVARIAS APARENTES

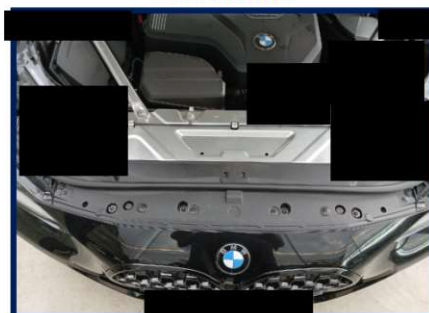
Painel Dianteiro

SEM AVARIAS APARENTES

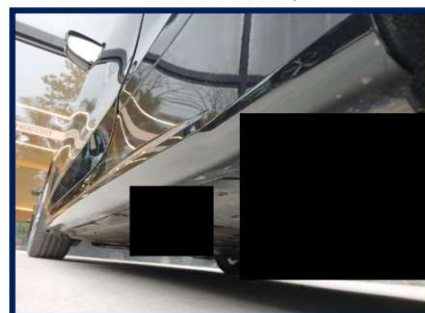
Caixa De Ar Esq

SEM AVARIAS APARENTES

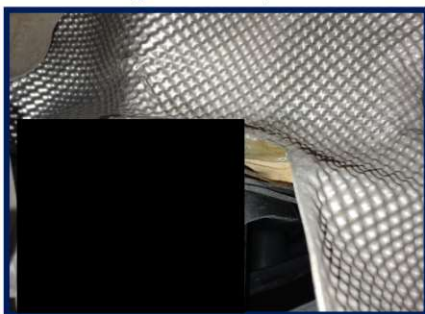
Longarina traseira/direita

SEM AVARIAS APARENTES

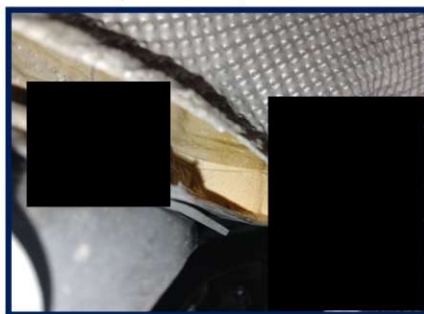
Junção Assoalho/Painel Tras

SEM AVARIAS APARENTES

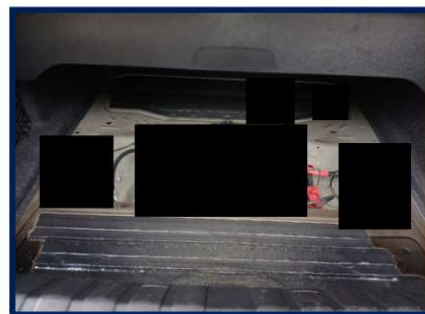
Assoalho Int. Portamalas

| ASSOALHO DO PORTAMALAS / CAÇAMBA . : | SEM AVARIAS APARENTES (ÁREA VISÍVEL) |

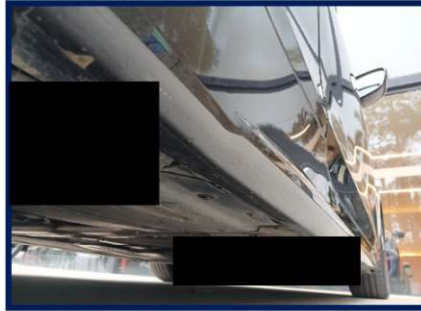
CAIXA DE AR DIR.

SEM AVARIAS APARENTES
