## SITUAÇÃO GERAL

APROVADO

## DADOS GERAIS DO VEÍCULO

M.BENZ GLB200 PROG

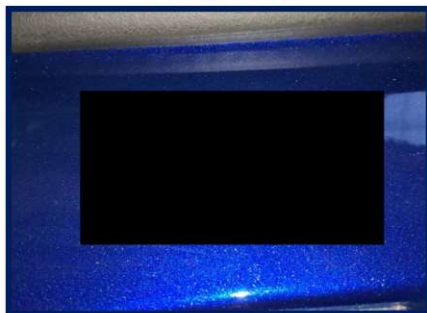
Foto eta coluna

ETA DENTRO DOS PADRÕES / NUMERAÇÃO COINCIDE COM O CHASSI

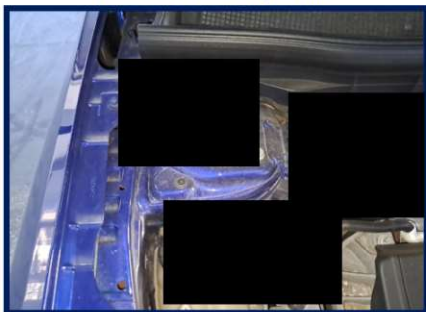
Torre amort diant/direita

| TORRE DO AMORTECEDOR DIANTEI. DIR. : | SEM AVARIAS APARENTES |

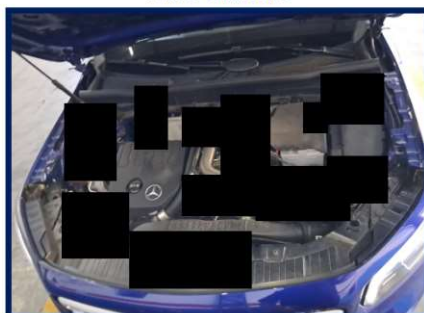
Painel Dianteiro

| PAINEL DIANT. INF./SUP. OU ALMA DO PARACHOQUE: | SEM AVARIAS APARENTES |

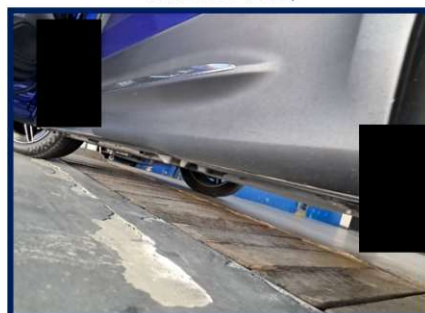
Caixa De Ar Esq

| CAIXA DE AR ESQUERDA . : | SEM AVARIAS APARENTES |

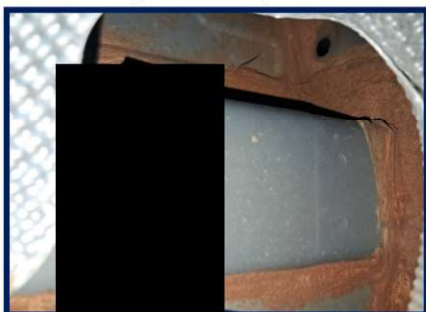
Longarina traseira/direita

| LONGARINA TRASEI. DIR. : | SEM AVARIAS APARENTES |

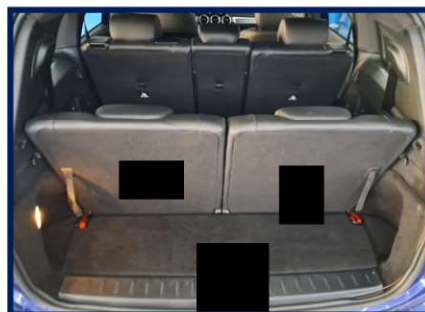
Assoalho Int. Portamalas

| ASSOALHO DO PORTAMALAS / CAÇAMBA . : | SEM AVARIAS APARENTES (ÁREA VISÍVEL) |

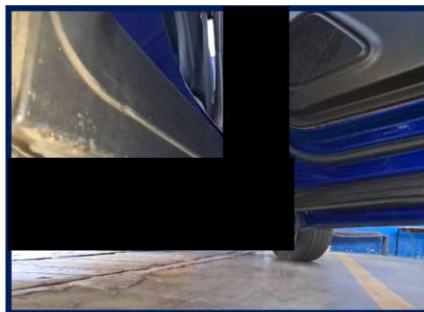
CAIXA DE AR DIR.

| CAIXA DE AR DIREITA . : | SEM AVARIAS APARENTES |
