## SITUAÇÃO GERAL

## APRESENTAÇÃO

NO. LAUDO: [REDACTED]  
DATA DE VISTORIA: 23/07/2026 09:34  
UNIDADE: TAUBATÉ  
PRESTADOR DE SERVIÇO: [REDACTED]  
CNPJ: [REDACTED]  
CLIENTE CONTRATANTE: [REDACTED]

MARCA: VOLVO  
MODELO: VOLVO XC60 T8 PLUS  
COR: CINZA  
ANO FABRICAÇÃO: 2023  
ANO MODELO: 2024  
PLACA: [REDACTED]  
RENAVAM: [REDACTED]  
KM: 35728  
COMBUSTÍVEL: GASOLINA/ELETRICO

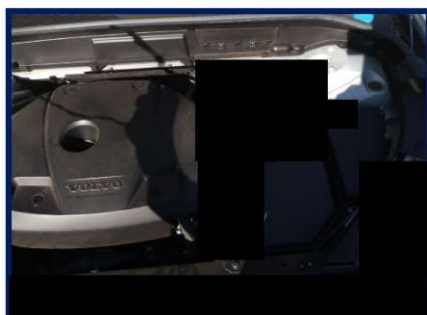
Câmbio

NUMERAÇÃO OBSTRUÍDA (ITEM EXCLUÍDO DO PARECER)

NÃO POSSUI CADASTRO NA BIN

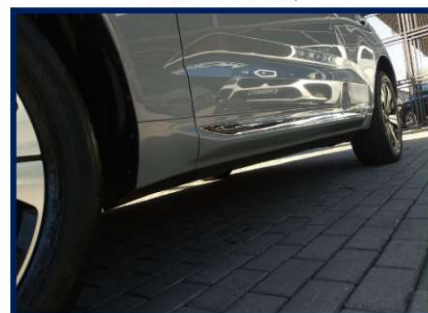
Caixa De Ar Esq

| CAIXA DE AR ESQUERDA . : | SEM AVARIAS APARENTES |

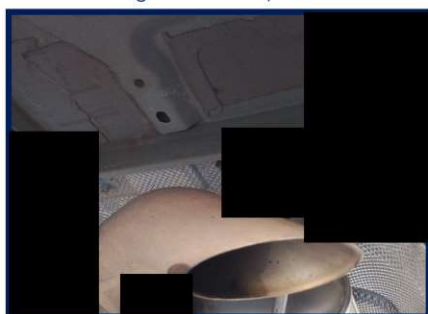
Longarina traseira/direita

| LONGARINA TRASEI. DIR. : | SEM AVARIAS APARENTES |

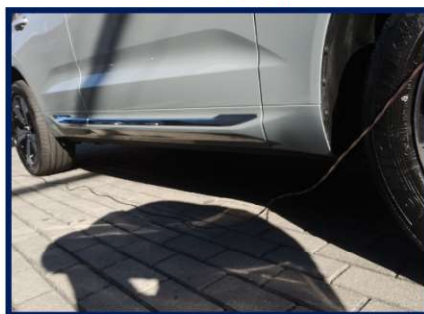
CAIXA DE AR DIR.

| CAIXA DE AR DIREITA . : | SEM AVARIAS APARENTES |
